LA CHE PUBLICA LOS INFORMES DE LA CRECIDA CONTROLADA DEL BAJO EBRO REALIZADA ENTRE 19 Y EL 21 DE NOVIEMBRE DE 2024

9/4/2025. El pasado mes de noviembre, debido a la alta disponibilidad de recursos derivados de un otoño muy lluvioso y en previsión de nuevas lluvias en invierno, como así ha sido, la CHE realizó un desembalse controlado en los tramos bajos de los ríos Cinca y Segre y en el tramo bajo del río Ebro.

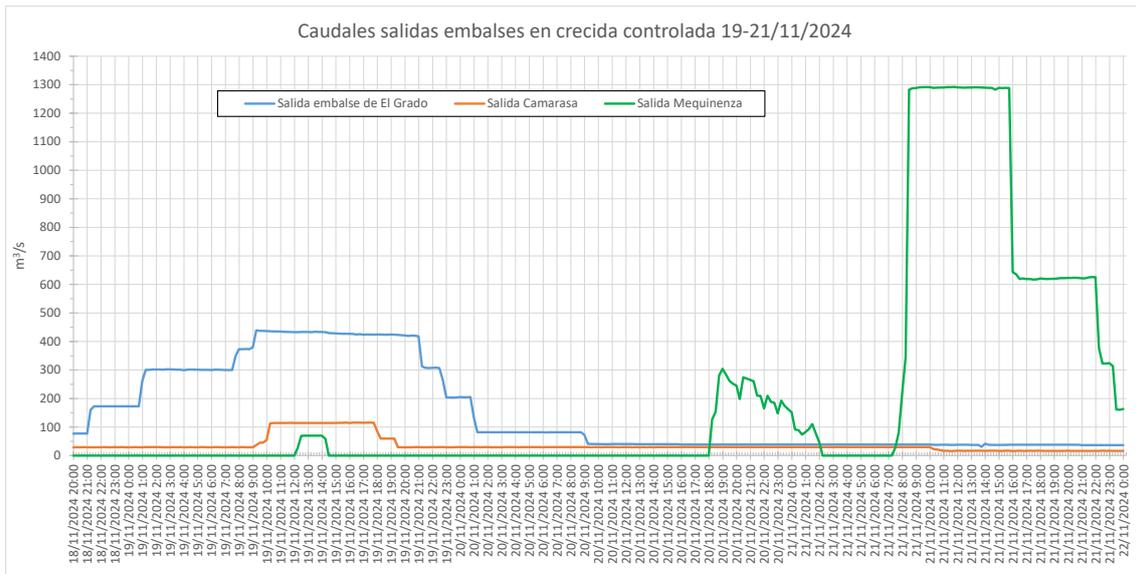
Este episodio se acompañó dos días después de una crecida desde el embalse de Mequinenza con inicio el jueves 21 y un caudal máximo de 1.300 m³/s y un volumen total de 57 hm³. En la siguiente figura se muestra el hidrograma de salida de los embalses.

De esta manera, el martes 19 de noviembre se abrieron las compuertas de los embalses de El Grado (en el río Cinca) y del embalse de Camarasa (en el río Noguera Pallaresa). Desde el embalse de El Grado se alcanzó un caudal máximo desembalsado de 430 m³/s y la crecida supuso un volumen total de 32 hm³. Desde el embalse de Camarasa, el caudal máximo fue de 115 m³/s y un volumen de 2,6 hm³.

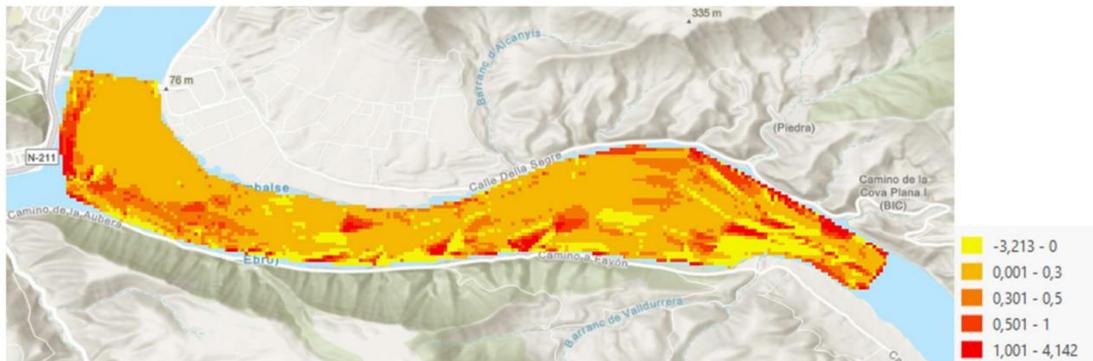
En la siguiente figura tomada del informe del CEDEX, se muestra el resultado de la batimetría en la cola del embalse de Ribarroja. En amarillo se muestra la sedimentación en la gama de naranjas y rojos la erosión.

Figura 13. Ráster del calado de erosión/sedimentación en la cola del embalse de Ribarroja tras la avenida (Nota: los valores negativos se corresponden con sedimentación y los positivos con erosión)

- La crecida impulsada desde los embalses de El Grado y Camarasa provocó una movilización de sedimentos de baja intensidad en la entrada del río Segre en el embalse de Ribarroja. Se ha estimado una circulación en este punto (puente de la localidad de Mequinenza) del orden de 7.700 toneladas.
- Las batimetrías realizadas antes y después de la crecida en la cola del embalse de Ribarroja parecen indicar que se ha producido una erosión del orden de 300.000 toneladas, a lo largo de los 10 km de la parte final de este embalse y debido fundamentalmente a erosión en el antiguo cauce del río Ebro (no del Segre) en el tramo de 2,5 km aguas abajo del puente de la carretera situado inmediatamente aguas abajo de la presa de Mequinenza.

- El sedimento movilizado en la cola del embalse de Ribarroja se ha ido depositando a lo largo del vaso del embalse no llegando a rebasar la presa.
- En el tramo bajo del río Ebro se ha estimado una movilización de sedimentos de unas 10.000 toneladas, cifra muy similar a crecidas controladas anteriores. El impacto de la crecida con unos niveles de embalses bajos no ha sido detectado en este tramo.

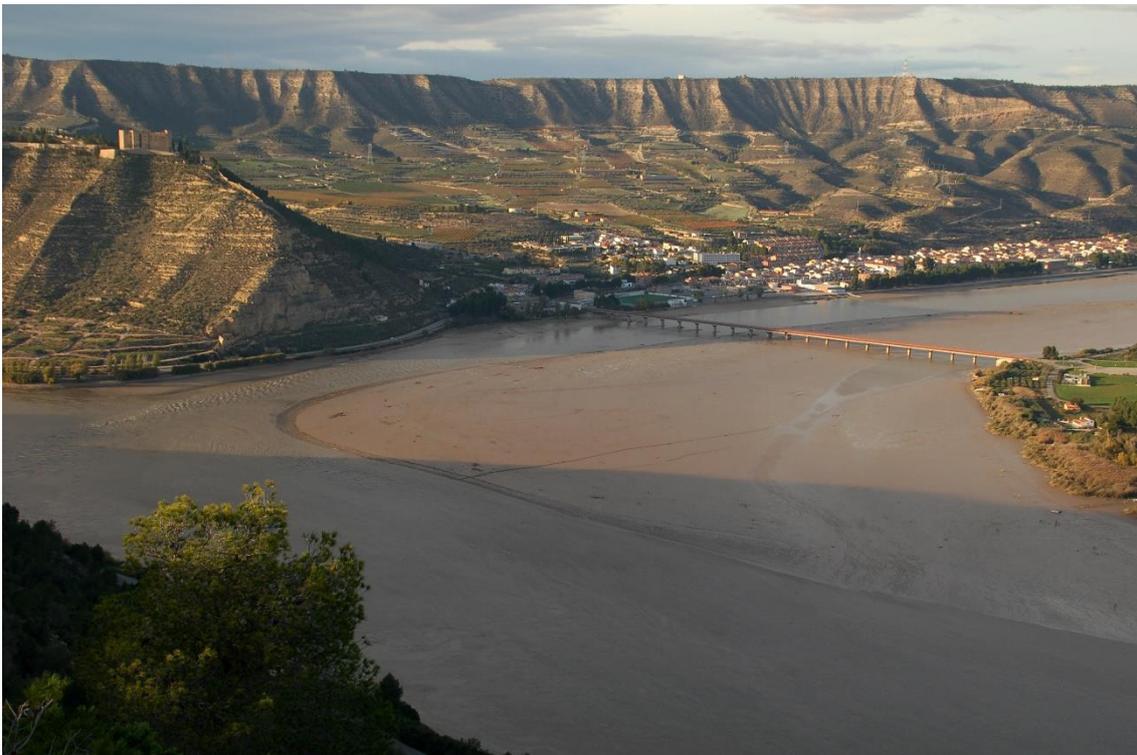
Cola del embalse de Ribarroja en 21/11/2024 con la cota baja para aumentar la eficacia erosiva de la crecida controlada.

El nivel del embalse de Ribarroja se mantuvo a una cota extraordinariamente baja (65,7 m) para favorecer la movilización de sedimentos. El embalse de Flix también se bajó respecto a la cota normal.

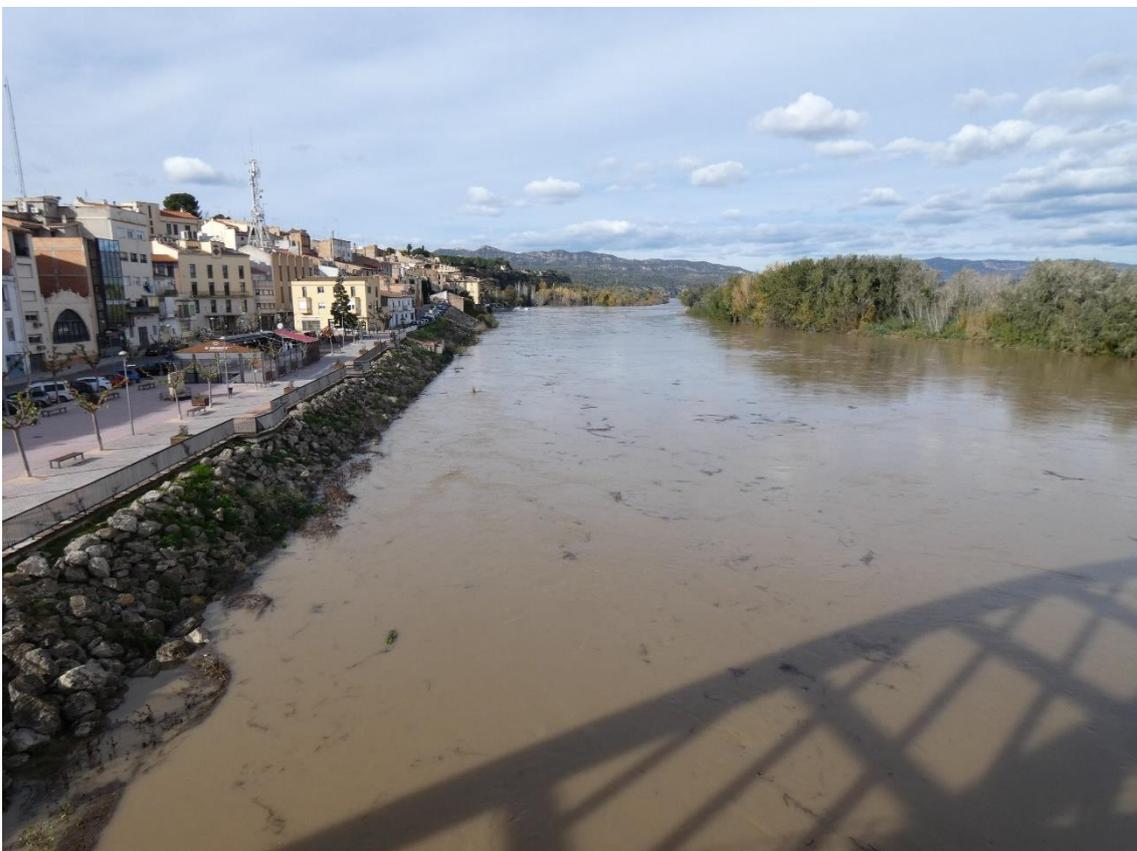
Provocar aguas con alta turbidez y con alta carga de macrófitos, los dos objetivos principales de las crecidas controladas.

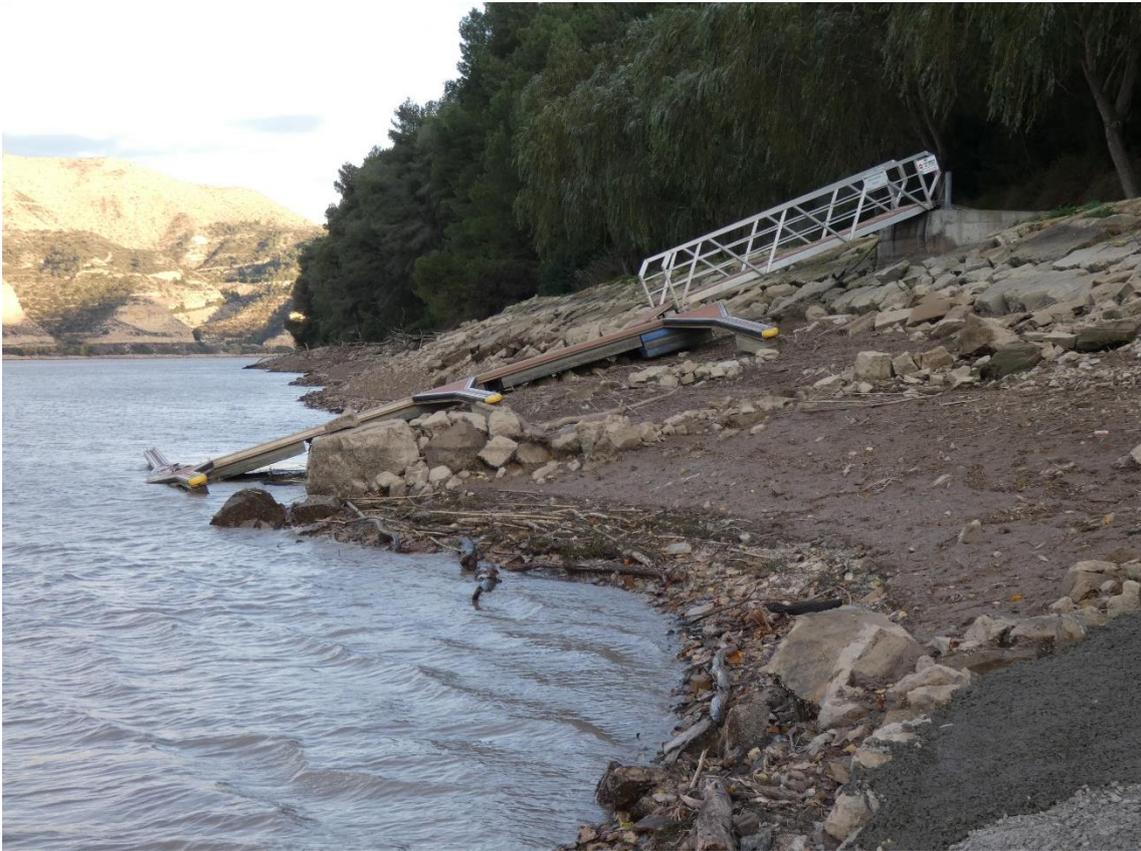
La cota tan baja del embalse de Ribarroja para la crecida controlada provocó que algunos embarcaderos quedaran inutilizados temporalmente.
