ESTUDIOS COMPLEMENTARIOS PARA CARACTERIZAR CASOS DE CONTAMINACIÓN PUNTUAL DE AGUAS SUBTERRÁNEAS EN LA CUENCA DEL EBRO. CONTAMINACIÓN AREA INDUSTRIAL DE ALSASUA (NAVARRA)

Columna litológica y esquema constructivo Piezómetro PZRCON Alsasua 01 (2407-5-0042)

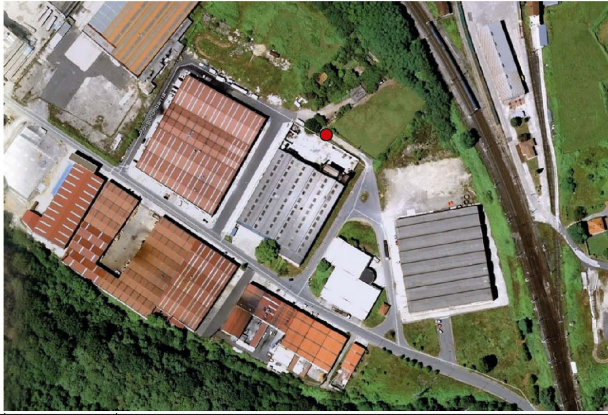
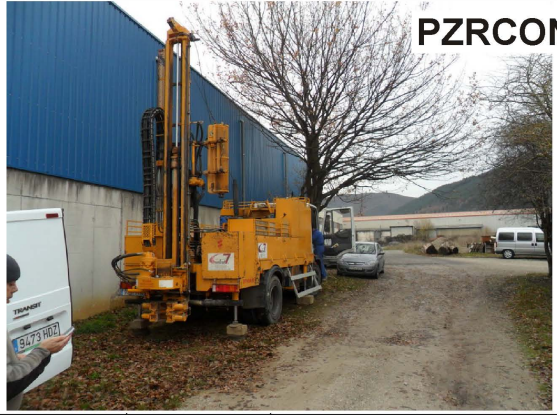
Escala	Instalación	Perfil	Descripción litológica	Observac./ Muestras	Fotografías
0			0.0-0.6 m: Limos marrones a pardos bastante arenosos. Con abundantes restos de raíces.		
1			0.6-1.2 m: Arenas limosas naranjas y grises, jaspeadas.		
2			1.2-3.0 m: Gravas con matriz arenosa y puntualmente algo limosa. En general finas, con abundante gravilla. Empapadas a partir de 2,1 metros. Matriz de color gris.		
3			3.0-3.4 m: Gravas matriz arenosa marrón.		
4			3.4-4.0 m: Gravas con muy abundante matriz limo-arenosa marrón.		
5			4.0-4.4 m: Gravas con matriz arenosa marrón grisáceo oscuro. 4.4-4.6 m: Gravas con matriz limo-arcillosa marrón. 4.6-5.3 m: Margas grises. algo arenosas y alteradas. Sustrato rocoso.		
6					
7					
8					
9					
10

Perforación:
 Tipo: Rotación con batería simple y corona de widia
 Diám. perforación: 131 (hasta 4.6 m) (mm)
 113 (hasta 5.3 m) (mm)
 Diám. entubación: 131 (hasta 4.6 m) (mm)

Instalación:
 Tipo y diámetro: PVC 2"
 Tramos ciegos: de 0.0 a 1.2 m
 Tramos ranurados: de 1.2 a 5.2 m
 Bentonita: de 0.0 a 1.0 m
 Gravilla: de 1.0 a 5.3 m

Fecha	Profundidad
10/12/12	2.22 m

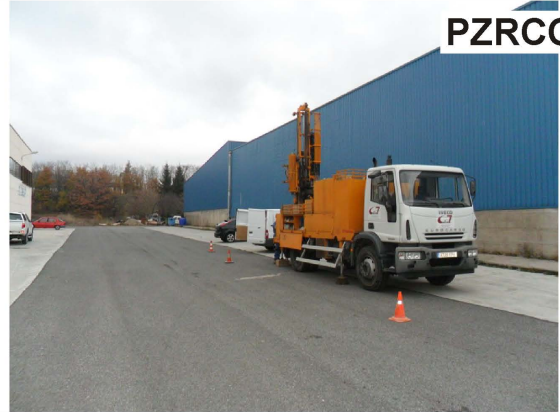
Columna litológica y esquema constructivo Piezómetro PZRCON Alsasua 02 (2407-5-0043)

Escala	Instalación	Perfil	Descripción litológica	Observac./ Muestras	Fotografías
0			0.0-0.3 m: 10 cm de hormigón y por debajo zahorras (gravas y arenas).	<p>Escorias de fundición. Arenas, vidrios machos de moldeo. AL-12-12-PZRCON2 1.0-2.2-S</p>	
1			0.3-2.1 m: Rellenos de escorias de fundición. Dominan las arenas de moldeo. Colores negros. Abundantes machos de arenas rojas. Restos metálicos y puntuales vidrios. Hacia la parte baja aparecen restos de escorias blancas.		
2			2.1-2.2 m: Terreno natural impactado. Arenas limosas teñidas negras.

2.2-2.4 m: Arenas limosas marrón y anaranjadas. Jaspeadas.		
3			2.4-4.0 m: Gravas con matriz arenosa relativamente abundante. Hacia la base se hace progresivamente más limosa. Marrón anaranjada en la parte alta y más grisácea a partir de 3 metros.		
4			4.0-4.5 m: Gravas con abundante matriz limo-arenosa y algo arcillosa. Colores marrones.

4.5-4.7 m: Margas grises muy alteradas.		
5			4.7-5.2 m: Margas grises no muy compactas. Algo arenosas.		
6					
7					
8					
9					
10

Perforación:
 Tipo: Rotación con batería simple y corona de widia
 Diám. perforación: 131 (hasta 4.5 m) (mm)
 113 (hasta 5.2 m) (mm)
 Diám. entubación: 131 (hasta 4.5 m) (mm)

Instalación:
 Tipo y diámetro: PVC 2''
 Tramos ciegos: de 0.0 a 1.0 m
 Tramos ranurados: de 1.2 a 5.0 m
 Bentonita: de 0.0 a 0.8 m
 Gravilla: de 0.8 a 5.2 m

Fecha	Profundidad
11/12/12	2.85 m

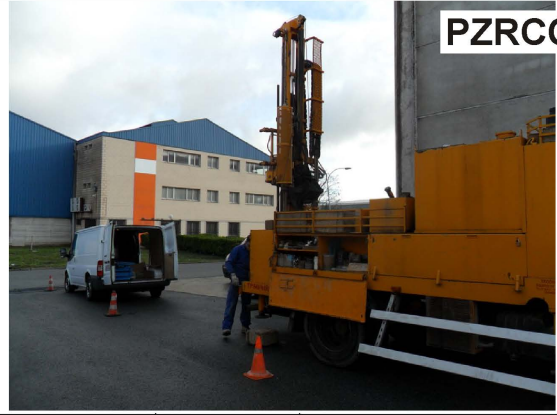
Columna litológica y esquema constructivo Piezómetro PZRCON Alsasua 03 (2407-5-0044)

Escala	Instalación	Perfil	Descripción litológica	Observac./ Muestras	Fotografías			
0			0.0-0.4 m: 10 cm de asfalto y por debajo zahorras (gravas y arenas).	<p>Escorias de fundición. Arenas, vidrios machos de moldeo. AL-12-12-PZRCON3 0.4-1.5-S</p>				
1			0.4-1.9 m: Rellenos de escorias de fundición. Dominan las arenas de moldeo. Colores negros. Abundantes machos de arenas rojas. Restos metálicos y puntuales vidrios.					
2			1.9-2.2 m: Limos arenosos marrones.					
3			2.2-2.8 m: Gravas con abundante matriz arenosa. Muy angulosas (coluviales?). Color anaranjado.					
			2.8-3.2 m: Gravas con matriz arenosa. Color gris.					
4			3.2-4.1 m: Gravas con matriz areno-limosa muy abundante.					
			4.1-4.2 m: Margas grises alteradas.					
5			4.2-5.2 m: Margas grises compactas y puntuales margocalizas.					
6								
7								
8								
9								
10

Perforación:
 Tipo: Rotación con batería simple y corona de widia
 Diám. perforación: 131 (hasta 4.2 m) (mm)
 113 (hasta 5.2 m) (mm)
 Diám. entubación: 131 (hasta 4.2 m) (mm)

Instalación:
 Tipo y diámetro: PVC 2 "
 Tramos ciegos: de 0.0 a 1.0 m
 Tramos ranurados: de 1.2 a 5.0 m
 Bentonita: de 0.0 a 0.8 m
 Gravilla: de 0.8 a 5.2 m

Fecha	Profundidad
11/12/12	2.79 m

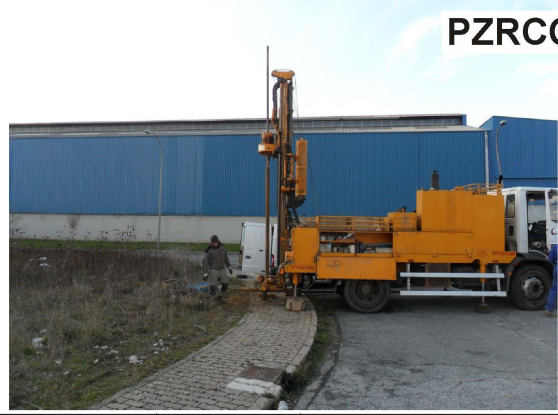
Columna litológica y esquema constructivo Piezómetro PZRCON Alsasua 04 (2407-5-0045)

Escala	Instalación	Perfil	Descripción litológica	Observac./ Muestras	Fotografías
0			0.0-0.9 m: Baldosa de unos 10 cm y por debajo zahorras (gravas y arenas).		
1			0.9-1.8 m: Arenas naranjas de grano medio a grueso.		
2			1.8-3.2 m: Gravas con matriz arenosa. Heterométricas. Puntuales bolos. Colores marrones a grisáceos.		
3			3.2-4.0 m: Gravas con matriz limosa y limo-arenosa. algo arcillosas a base. Colores marrones.		
4			4.0-4.2 m: Margas grises alteradas. 4.2-4.9 m: Margas grises.		
5					
6					
7					
8					
9					
10

Perforación:
 Tipo: Rotación con batería simple y corona de widia
 Diám. perforación: 131 (hasta 4.0 m) (mm)
 113 (hasta 4.9 m) (mm)
 Diám. entubación: 131 (hasta 4.0 m) (mm)

Instalación:
 Tipo y diámetro: PVC 2"
 Tramos ciegos: de 0.0 a 0.8 m
 Tramos ranurados: de 0.8 a 4.8 m
 Bentonita: de 0.0 a 0.5 m
 Gravilla: de 0.5 a 4.9 m

Fecha	Profundidad
11/12/12	1.99 m
