LAGUNA DE URBIÓN

Código masa: MAS1744

Red de lagos

DESCRIPCIÓN DEL PUNTO DE MUESTREO

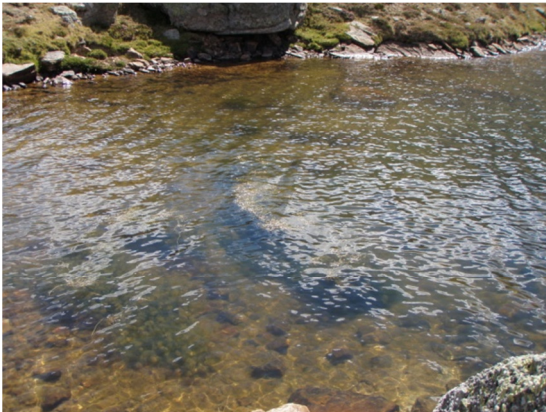
Hidrófitos. 29/08/2012

Hidrófitos	
Listado de especies	Cobertura promedio (%)
Zona de muestreo: Cubeta < 2m profundidad	
Especies características para el tipo	
<i>Isoetes echinosporum</i>	40,6
<i>Ranunculus peltatus</i>	13,2
<i>Ranunculus sp.</i>	<1
<i>Sparganium angustifolium</i>	0,2
Especies no características para el tipo	
Especies exóticas	
Especies indicadoras de condiciones de eutrofia	
<i>Oedogonium sp.</i>	1,0
Observaciones fuera de la zona de muestreo	
Zona somera de la cubeta colonizable por hidrófitos (%):	
	15

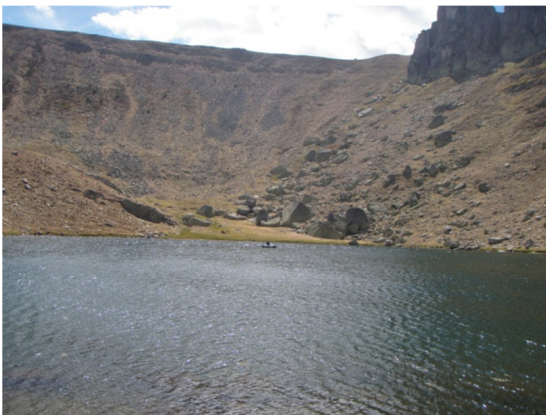
Muestreo en embarcación. 29/08/2012
