# DISEÑO DE CRECIDAS DE MANTENIMIENTO: APLICACIÓN EN EL RÍO CINCA

CONFEDERACIÓN HIDROGRÁFICA DEL EBRO

RIUS: Fluvial Dynamics Research Group,  
Universitat de Lleida

2018

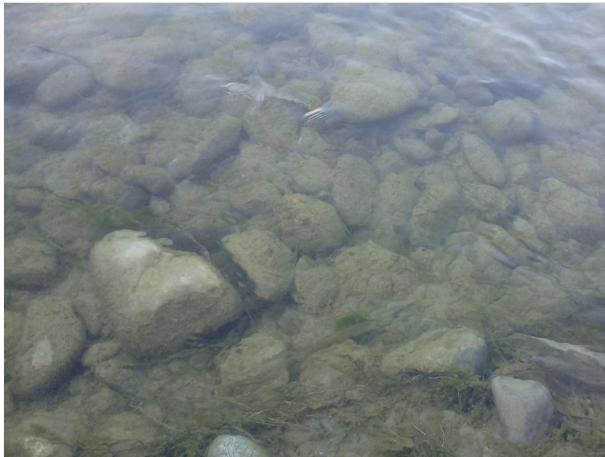
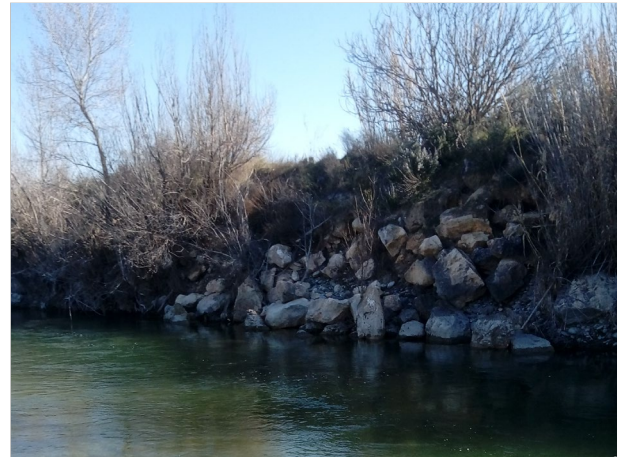
Superior izquierda: Gravas cubiertas por biofilm debido a la escasa circulación del agua en el sector de *Grado* (Alvaro Tena)

Superior derecha: Presencia de mota en la sección del *Vero* (Alvaro Tena)

Inferior izquierda: Evolución histórica del número de canales activos en los sectores de estudio de *Grado* y *Vero* (Alvaro tena)

Inferior derecha: Cota de lámina de agua asociada a un caudal de  $100 \text{ m}^3\text{s}^{-1}$  para condiciones (A), antes y (B), después de la modificación para la conexión de brazos secundarios (Alvaro Tena)

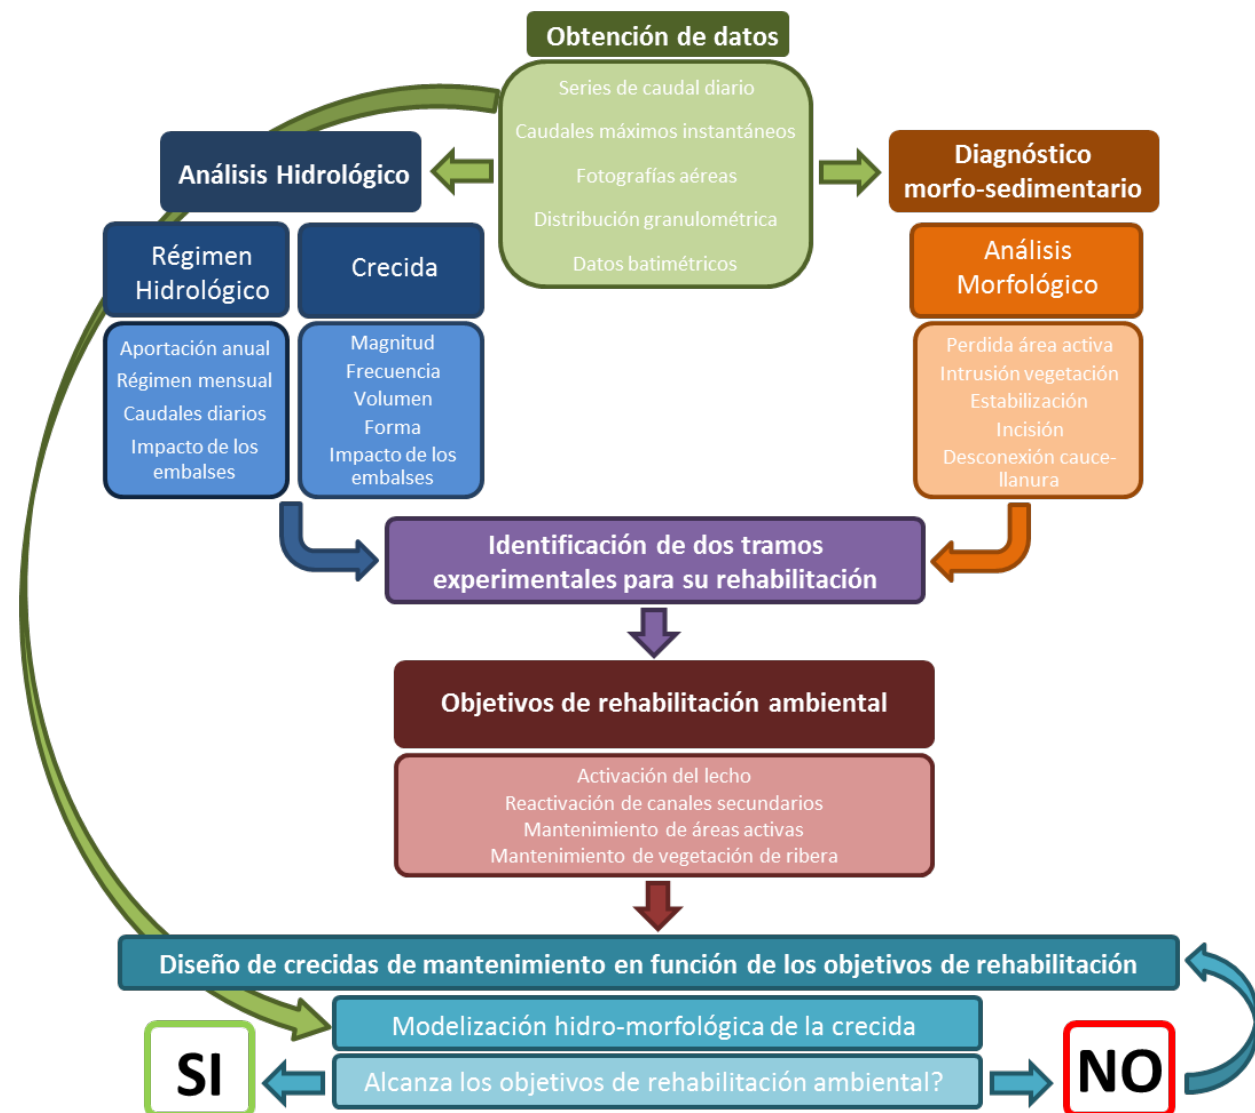
**Figura 2.** Flujo de trabajo seguido en la elaboración del estudio

del suelo, etc.) se han utilizado para la creación de modelos hidráulicos, cuyas simulaciones de las condiciones actuales generan información sobre variables hidráulicas (profundidad del agua, caudal, velocidades de flujo, tensión de corte) que son claves para el diseño de los escenarios de rehabilitación propuestos en este trabajo. Posteriormente, en base a estos diseños, i) se modifica la información topográfica para facilitar la conectividad de brazos secundarios y con la llanura de inundación (objetivos de las medidas de rehabilitación); y ii) se crean los nuevos modelos hidráulicos con la nueva información topográfica. Si los resultados son óptimos se procede al diseño final del hidrograma de crecida. A continuación, se detallan las tareas seguidas en cada uno de los bloques metodológicos.

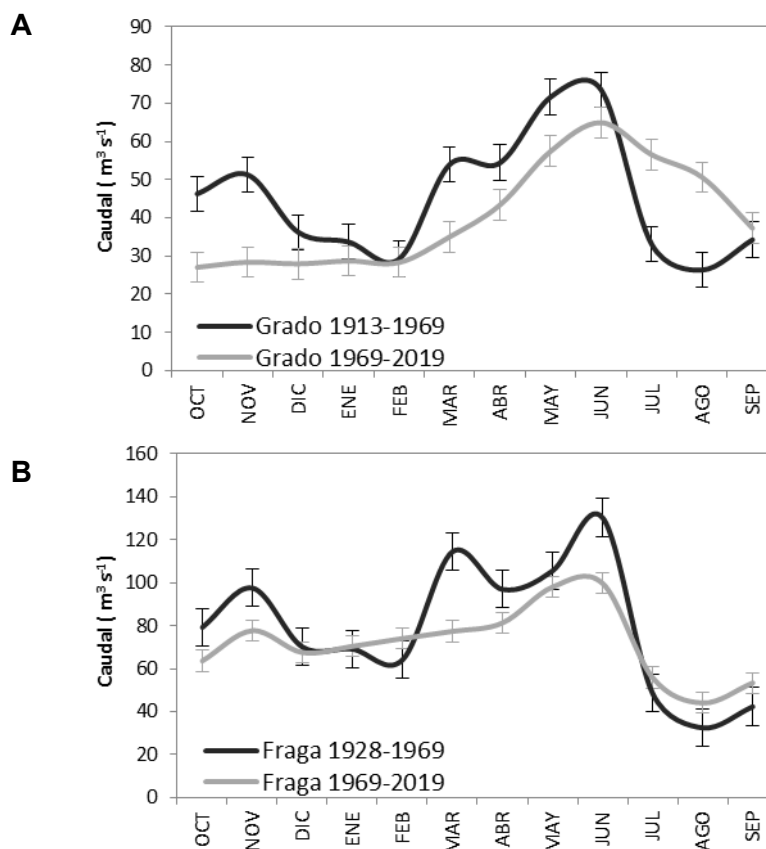
**Figura 7. Alteración del régimen hidrológico del río Cinca en las estaciones de Grado (A) y de Fraga (B). Las barras verticales muestran el error típico.**

Las series también han sido analizadas a nivel mensual. Para esto, se ha comparado el régimen hidrológico pre y post-embalses en los puntos de estudio del río Cinca, Grado y Fraga (Figura 7). También se ha analizado el impacto del embalse de Barasona en el régimen mensual del río Ésera, pero en este caso, al carecer de series hidrológicas pre-embalses (ya que el embalse se construyó en 1932), se ha considerado pre-embalses al caudal entrante en el embalse de Barasona (río Ésera y río Isábena) y post-embalses al caudal saliente de este mismo embalse. Además, se ha analizado el régimen mensual del Alcanadre, comparándolo con el régimen de los últimos 10 años.

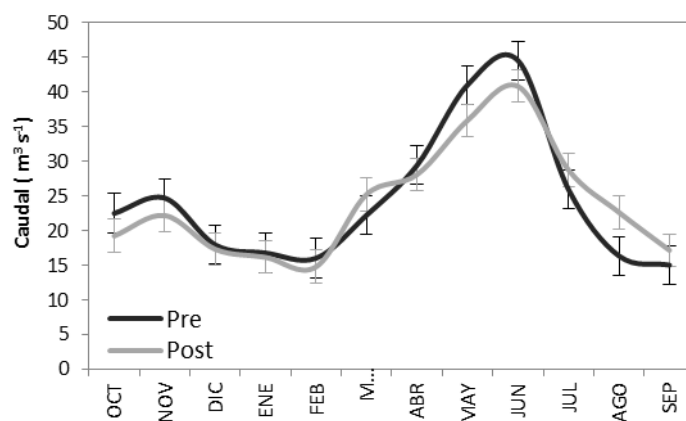
**Figura 8. Alteración del régimen hidrológico del río Ésera. Pre se refiere al caudal entrante y Post al caudal saliente del embalse Barasona. Las barras verticales muestran el error típico.**

El hidrograma del río Ésera es muy similar en ambos períodos (Figura 8). La curva denominada Post es ligeramente inferior a la Pre durante la mayoría de los meses del año, excepto en los meses de verano. En la época de lluvias y de deshielo, los caudales aguas abajo de las presas son algo inferiores con el objetivo de acumular agua en el embalse.

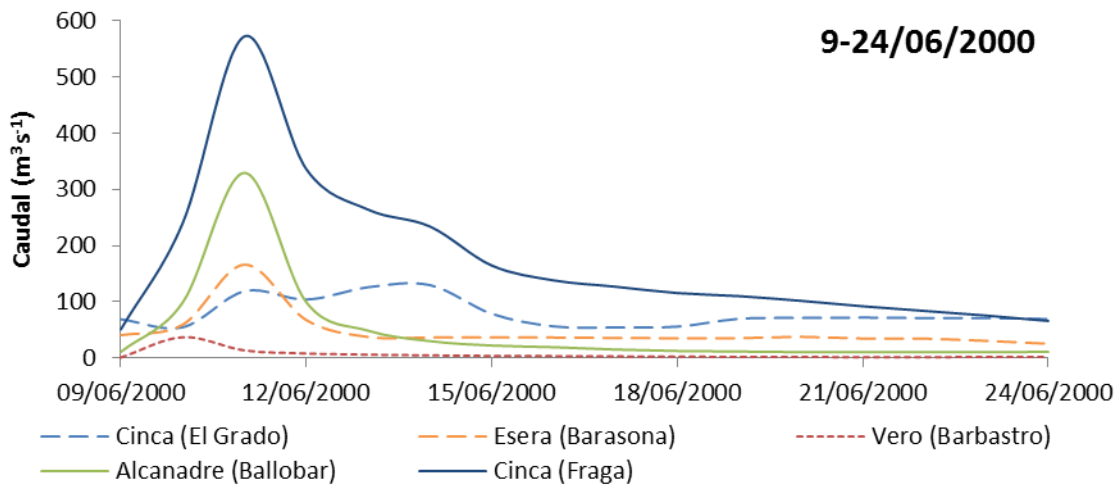
**Figura 11.** Ejemplo de crecida en el río Cinca y sus principales afluentes

El análisis de los hidrogramas nos permite destacar, al igual que en el caso anterior, el importante papel que juegan los afluentes. En el caso del Cinca, la gran mayoría de  $Q_{ci}$  alcanzados en Fraga en las últimas décadas, coinciden con los  $Q_{ci}$  del río Alcanadre. La figura 11 muestra un ejemplo de una crecida en el río Cinca después de la regulación y la contribución de sus principales afluentes.

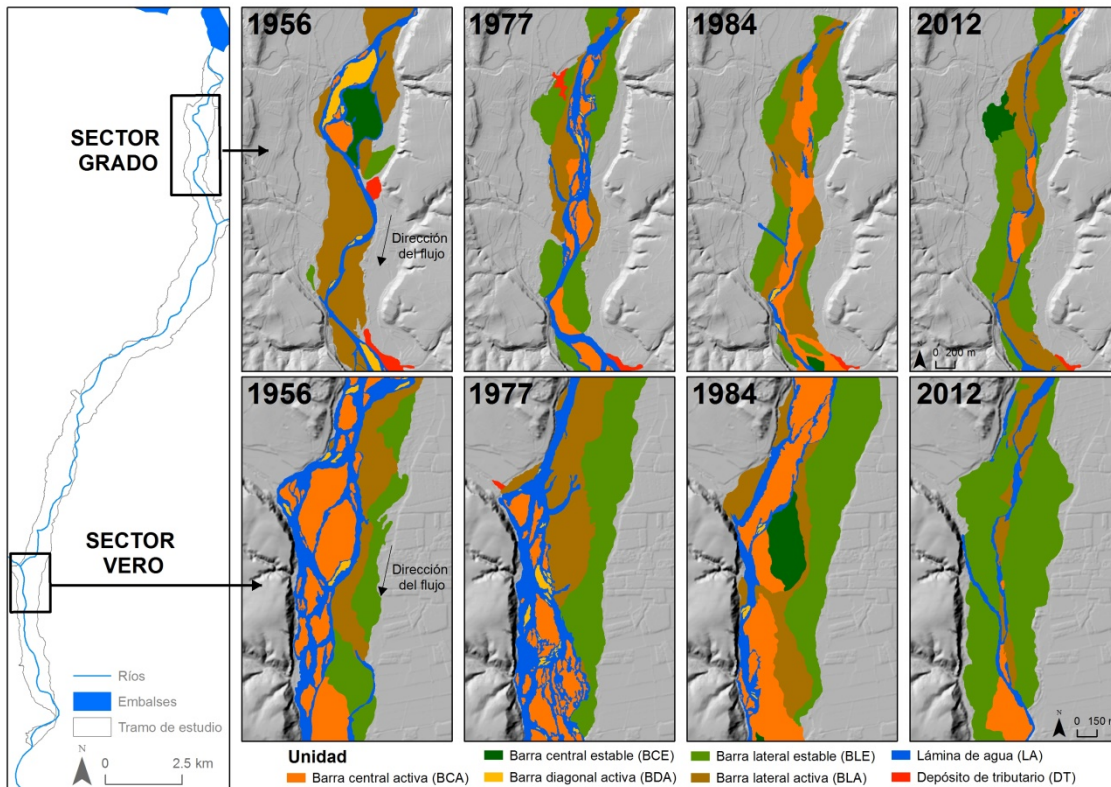
**Figura 16.** Evolución de las unidades morfológicas (barras) en los sectores de estudio de Grado y Vero para las fechas 1956, 1977, 1984 y 2012. Está figura también aparece en tamaño original (A4) en los anexos.

En el periodo pre-embalses, en el sector Grado predominan las barras laterales activas (BLA; color marrón) que va derivando en barras laterales estables en las fechas más recientes (BLE, verde claro); mientras que, en el sector Vero, predominan las barras centrales activas (BCA; color naranja) en el periodo pre-embalses para dejar paso a barras laterales estables (BLE, color verde claro) en el periodo post-embalses.

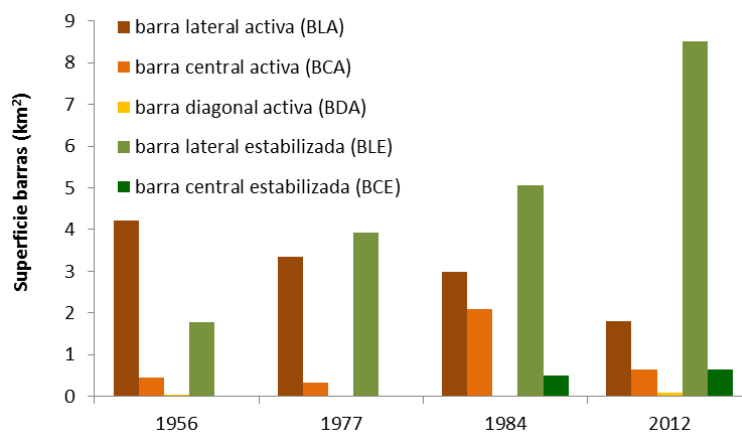
**Figura 17.** Evolución del tipo de barras en la totalidad del tramo de estudio (25,5 km) entre 1956 y 2012.

La mayor parte de las barras en el periodo post-embalses son caracterizadas como barras laterales (Figura 17). La importancia de las barras laterales activas decrece en el tiempo (pasando de más de 4 a menos de 2 km<sup>2</sup>), mientras que el de las barras laterales estables aumenta de manera muy significativa (de 1,7 a 8,5 km<sup>2</sup>).

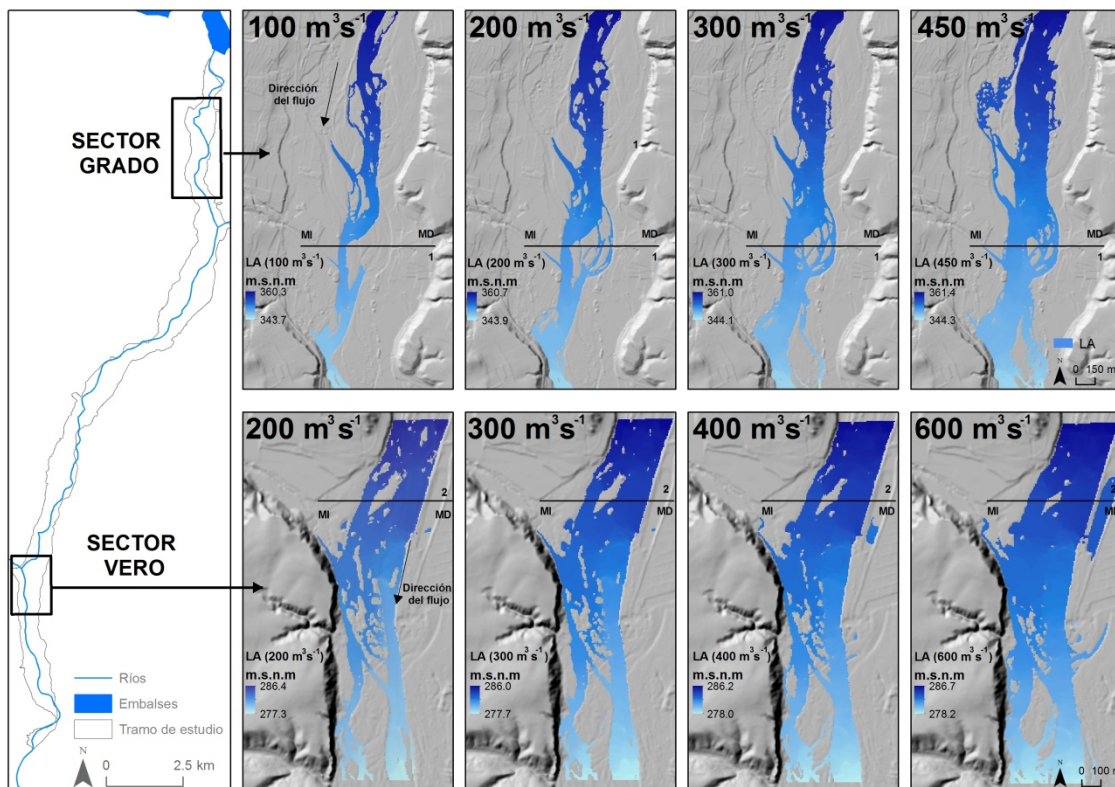
**Figura 19.** Cota de lámina de agua (LA) asociada a caudales de crecida representativos. Esta figura también aparece en tamaño original (A4) en los anexos.

La figura 19 muestra la cota de la lámina de agua asociada a diferentes caudales de crecida. En las imágenes superiores se observa que en el sector Grado la conexión total de los brazos secundarios se produce entre los 300 y los 450 m<sup>3</sup>s<sup>-1</sup>, caudales iguales o superiores a una crecida con un periodo de retorno de 2 años. Las imágenes inferiores muestran el encajamiento del río en el tramo Vero, en el que el río ocupa casi la misma superficie con un caudal de 200 m<sup>3</sup>s<sup>-1</sup> que con uno de 600 m<sup>3</sup>s<sup>-1</sup> debido al efecto de las motas.

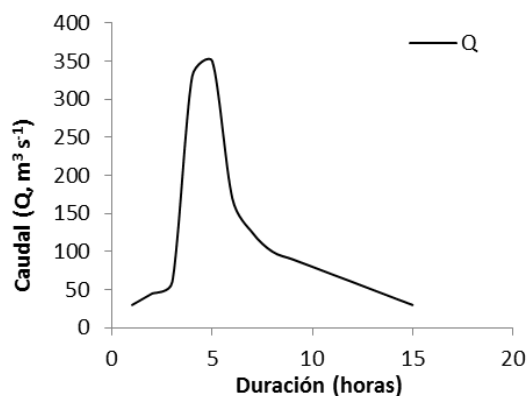
Figura 23. Diseño de hidrograma de crecida de mantenimiento

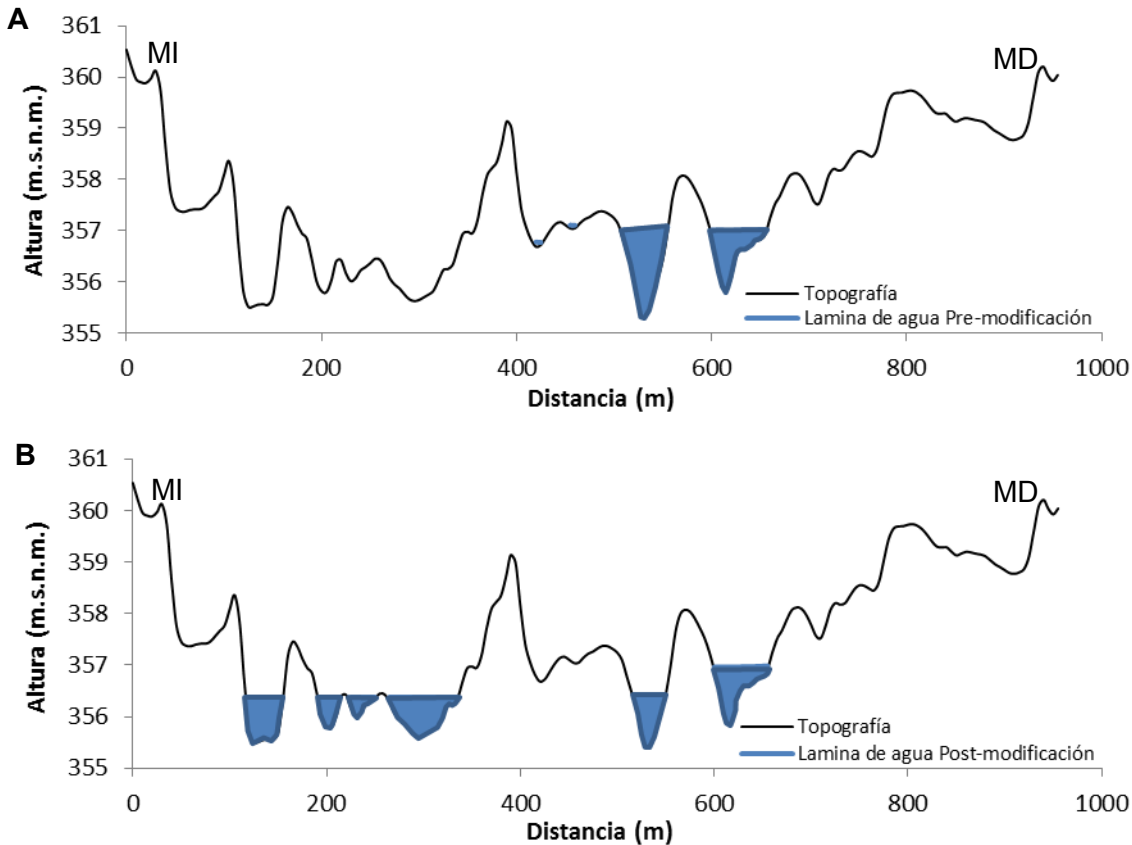
**Figura 26.** Calados asociados a un caudal de  $100 \text{ m}^3\text{s}^{-1}$  para condiciones (A), pre y (B), después de la modificación para la conexión de brazos secundarios (ver figura 25 para su localización).

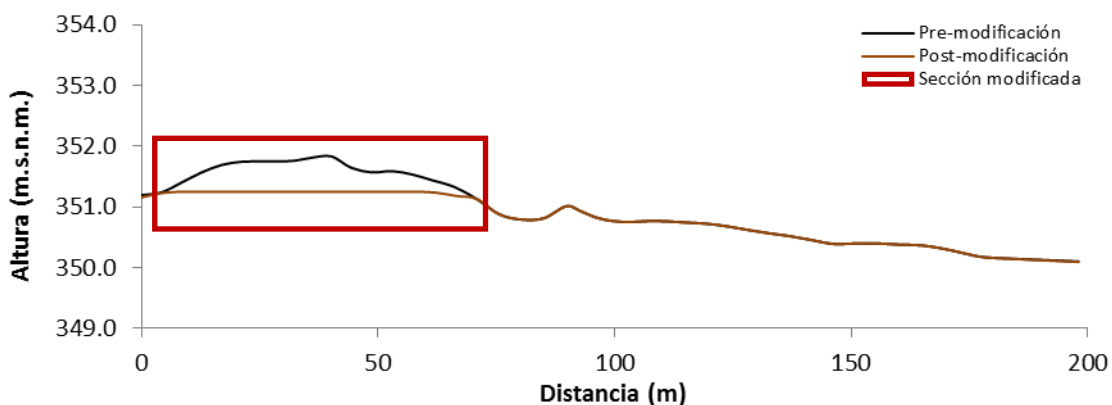
**Figura 27.** Topografía pre (negro) y post (marrón) de la modificación llevada a cabo para la reconexión de un brazo secundario (Correspondiente al perfil longitudinal 2 de la figura 25).

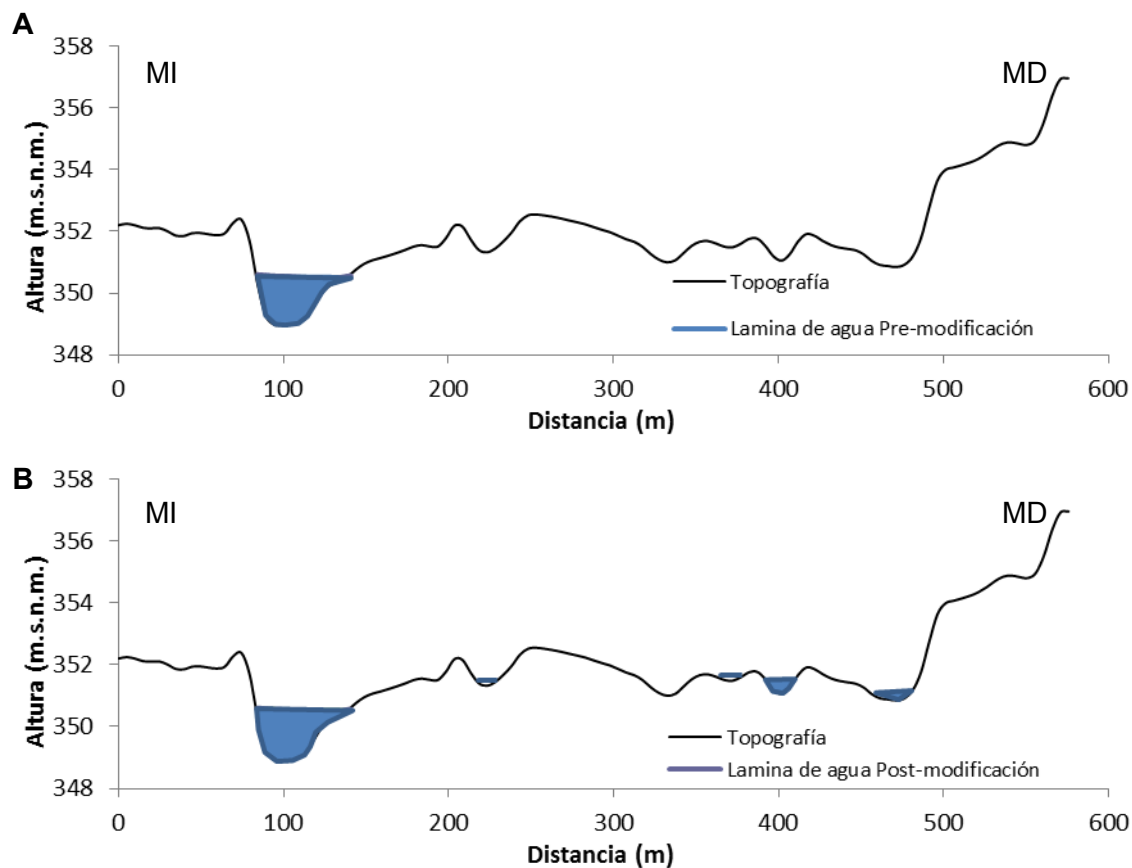
**Figura 28.** Calados asociados a un caudal de  $100 \text{ m}^3\text{s}^{-1}$  para condiciones (A), pre y (B), después de la modificación para la conexión de brazos secundarios.

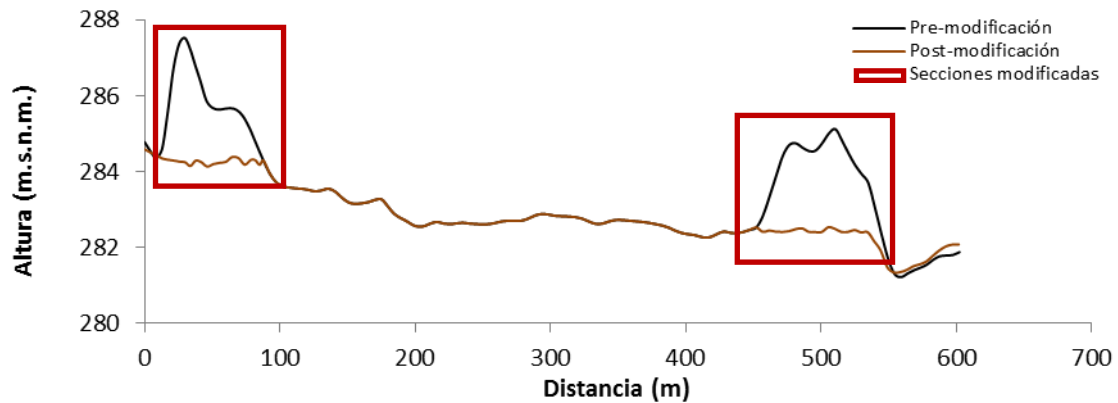
**Figura 30.** Topografía pre (negro) y post (marrón) de la modificación llevada a cabo para la reconexión de un brazo secundario (Correspondiente al perfil longitudinal 1 de la figura 31)

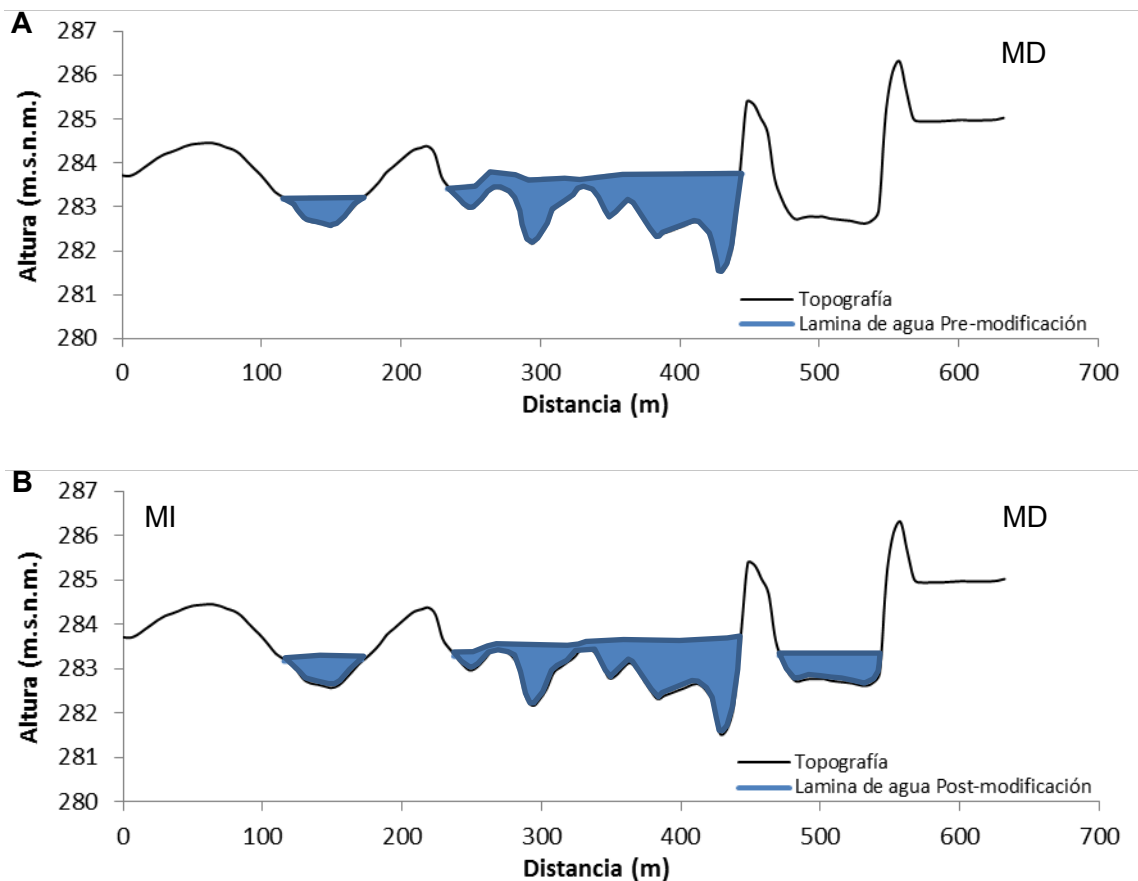
**Figura 32.** Calados asociados a un caudal de  $200 \text{ m}^3\text{s}^{-1}$  para condiciones (A), pre y (B), después de la modificación para la conexión de un brazo secundario desconectado por una mota en el sector del Vero.

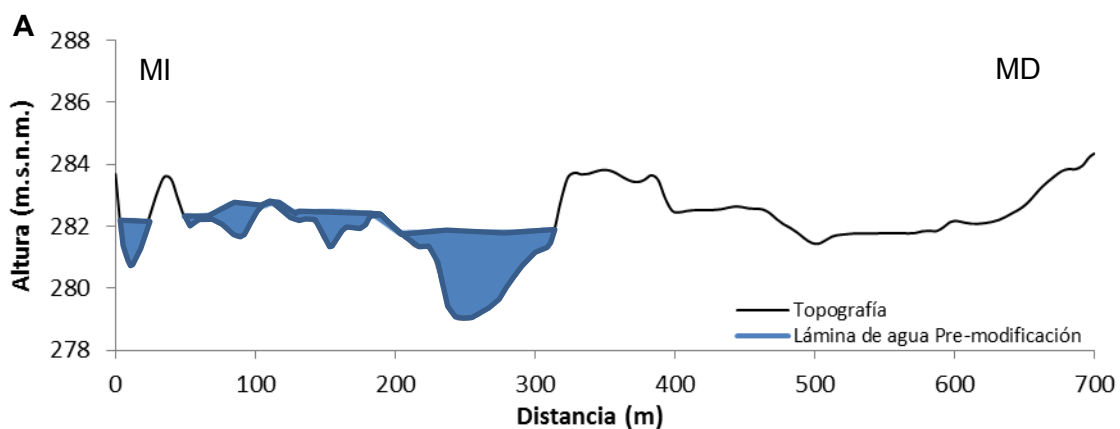
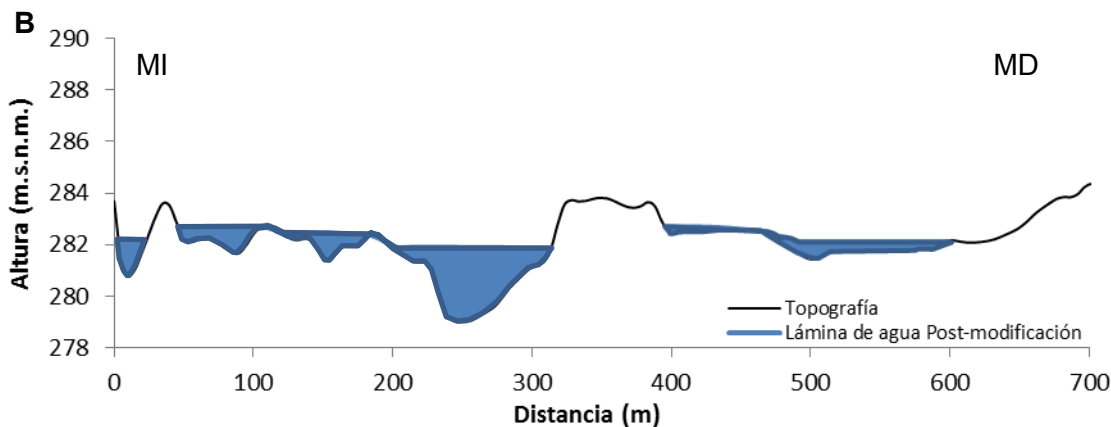
**Figura 34.** Calados asociados a un caudal de 400 m<sup>3</sup>s<sup>-1</sup> para condiciones (A), antes y (B), después de la modificación para la conexión de un brazo secundario desconectado por una mota en el sector del Vero.

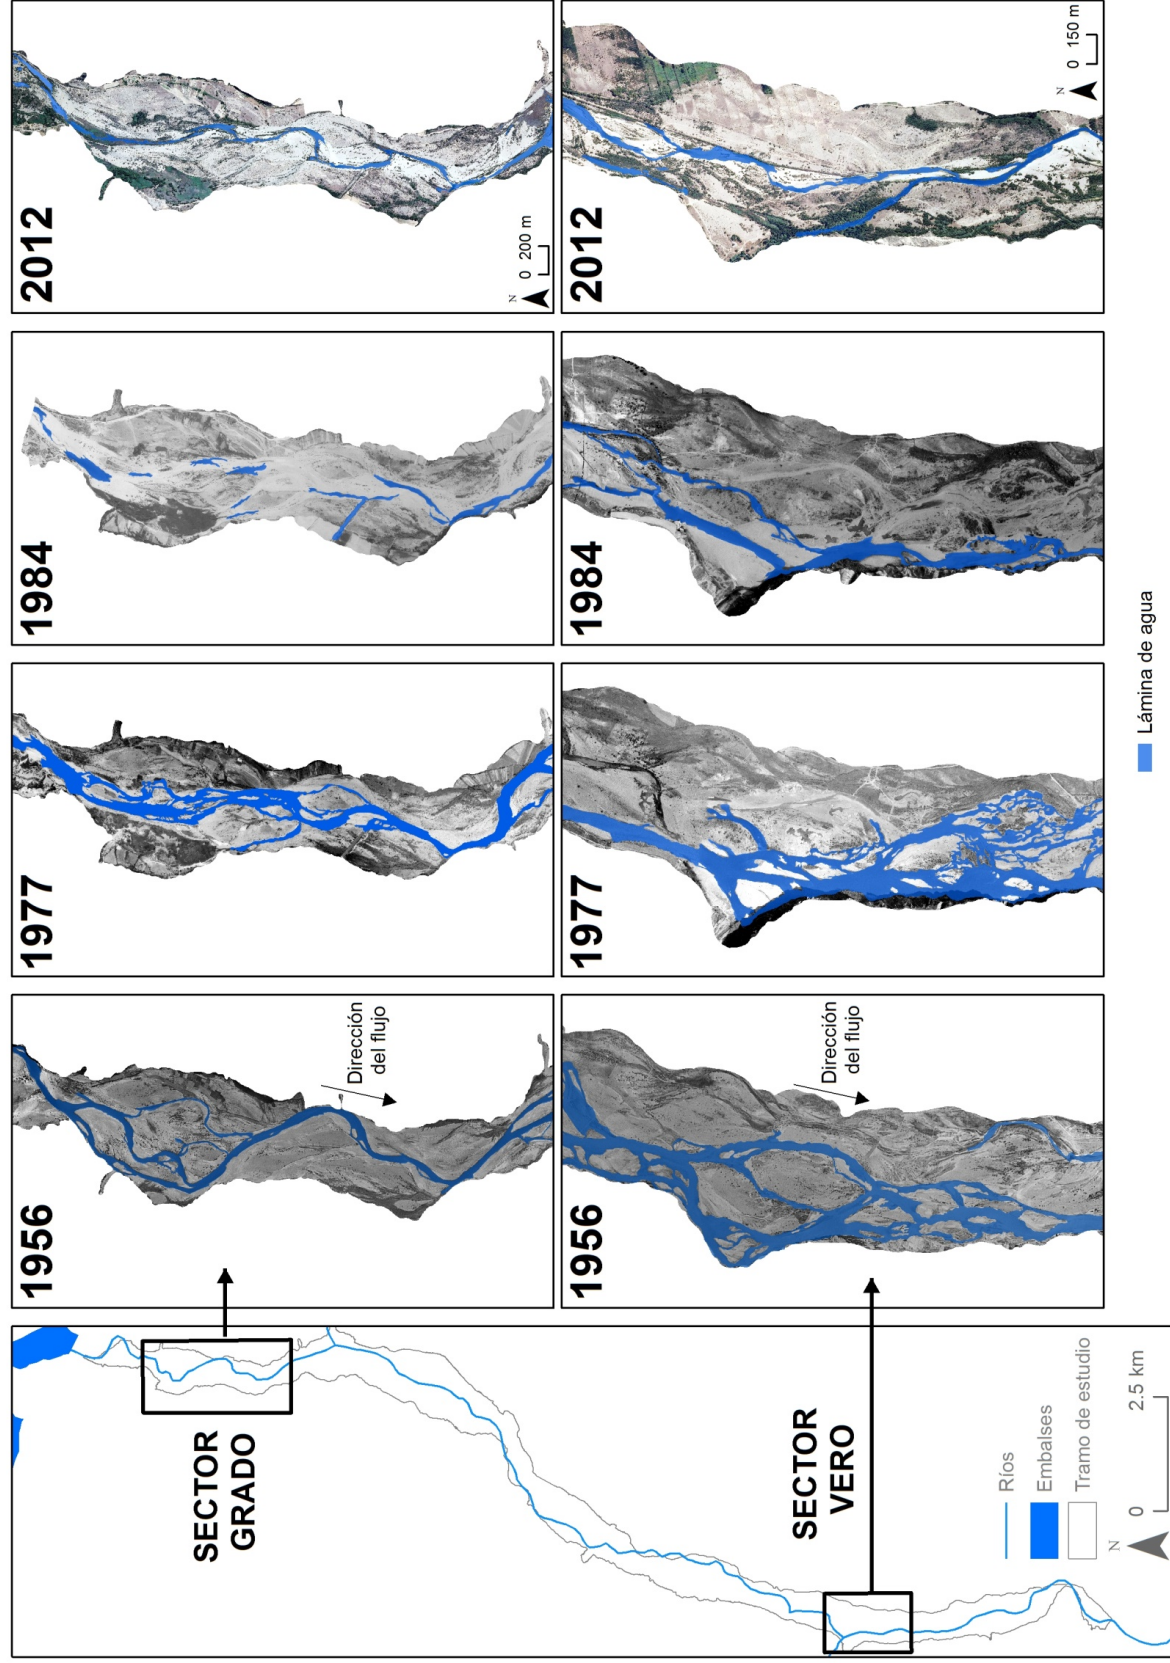
**Figura A2.** Evolución del estado (activo y estable) de las unidades morfológicas en los sectores de estudio Grado y Vero para las fechas 1956, 1977, 1984 y 2012.
