**SONDEO FUENTES DE EBRO
281570059-CAMPOS**

**SONDEO QUINTO
291610028-SUERTES ALTAS**

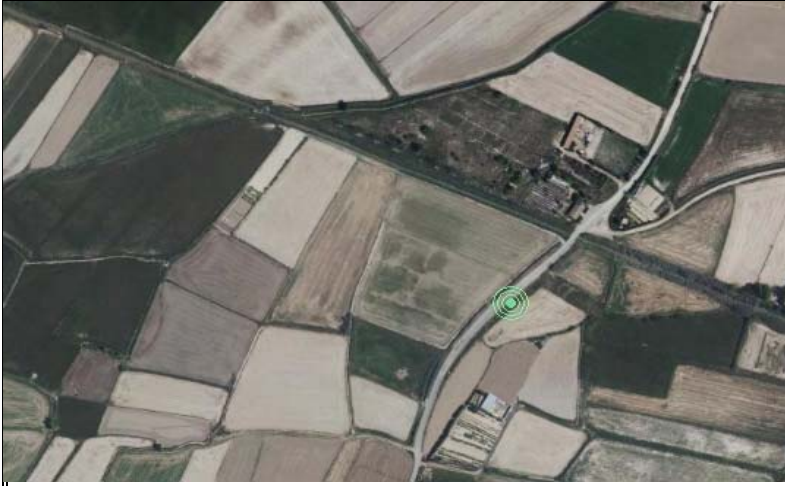
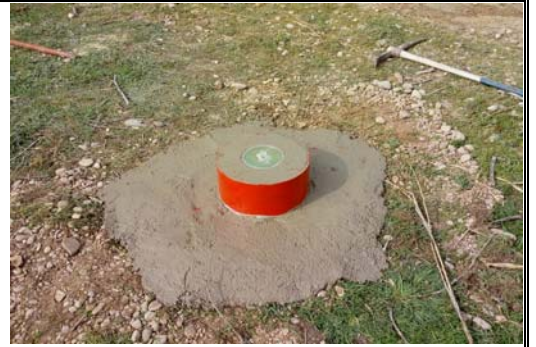
Escalera	Instalación	Perfil	Descripción litológica	Observac.	Fotografías
1					
2			0,00 a 3,50 m: arcillas y limos coronados por 15 cm de tierra vegetal		
3					
4					
5			3,50 a 6,70 m: Gravas de matriz limosa marrón y gruesas, y con agua a partir de 1,65 m		
6					
7					
8					
9			6,70 a 10,30 m: Margas grises y yesos		
10					
11					
12					
13					
14

Tipo: Rotación con batería simple y corona de widia
 Diam. Perforación: 128 mm (hasta 10,30 m)
 Diam. Entubación: 145 mm (hasta 6,70 m)

Tipo y diámetro: PVC 4"
 Tamo ciego: de 0,00 a 1,00 m
 Tamos ranurados: de 10,30 a 1,00 m
 Bentonita: de 0,00 a 1,00 m
 Gravilla: de 1,00 a 10,30 m
 Tapón de fondo y caperuza interior superficie

fecha	Profundidad (m)
04/03/2021	-1,65
08/03/2021	-1,40

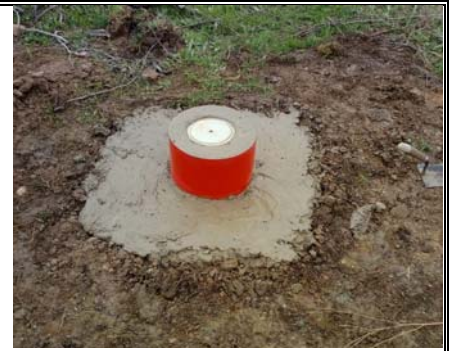
Escalera	Instalación	Perfil	Descripción litológica	Observac.	Fotografías	
1			0,00 a 0,65 m: arcillas y limos coronados por 15 cm de tierra vegetal			
2			0,65 a 7,10 m: Gravas de matriz limosa marrón y gruesas, y con agua a partir de 1,50 m			
3						
4						
5						
6						
7						
8						
9			8,00 a 10,30 m: Margas grises y yesos			
10						
11						
12						
13						
14

Tipo: Rotación con batería simple y corona de vidia
 Diam. Perforación: 128 mm (hasta 10,30 m)
 Diam. Entubación: 145 mm (hasta 8,00 m)

Tipo y diámetro: PVC 4"
 Tamo ciego: de 0,00 a 1,00 m
 Tamos ranurados: de 10,30 a 1,00 m
 Bentonita: de 0,00 a 1,00 m
 Gravilla: de 1,00 a 10,30 m
 Tapón de fondo y caperuza interior superficie

fecha	Profundidad (m)
02/03/2021	-1,50
