APLICACIÓN DEL ÍNDICE HIDROGEOMORFOLÓGICO IHG EN LA CUENCA DEL EBRO

DICIEMBRE 2010

Comisaría de Aguas, Confederación Hidrográfica del Ebro

Medio Ambiente, Territorio y Geografía, S.L. (MASTERGEO, S.L.)

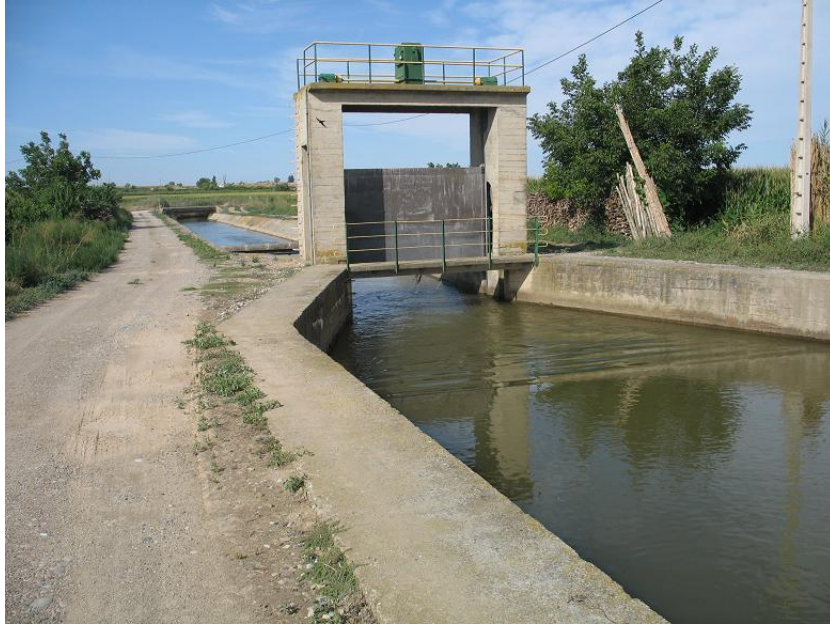
Figura 0-2. Canal de derivación en la cuenca del Segre.

En la Figura 0-2 se puede ver un canal de derivación de caudales en la cuenca baja del río Segre. La presencia de estas infraestructuras es aprovechada por los usos agrícolas y energéticos que suponen la utilización de estos caudales, originando una circulación menor por el cauce natural y, en muchas ocasiones, la presencia de grandes embalses que alteran de forma significativa el régimen y volumen natural.

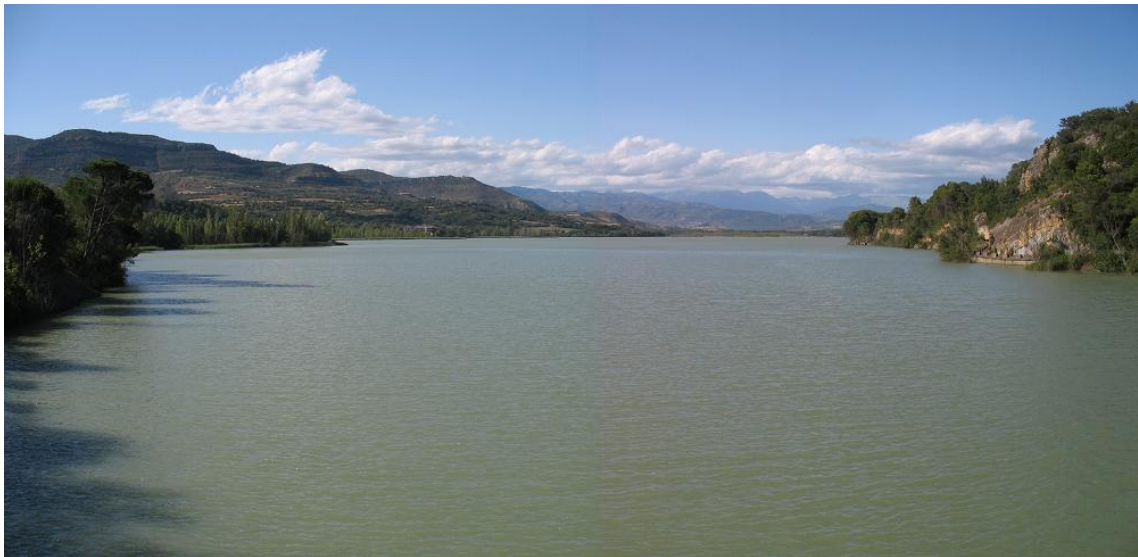
Figura 0-3. Embalse de Terradets, en el Noguera Pallaresa.

Otra gran afección, tanto a los caudales sólido como líquidos, es la presencia de embalses, como el de la figura anterior, que suponen un freno de la dinámica natural del río. Además conllevan alteraciones muy significativas tanto en los volúmenes de caudales circulantes aguas abajo, muy marcados por los usos que se dan al agua, como en los regímenes fluviales.

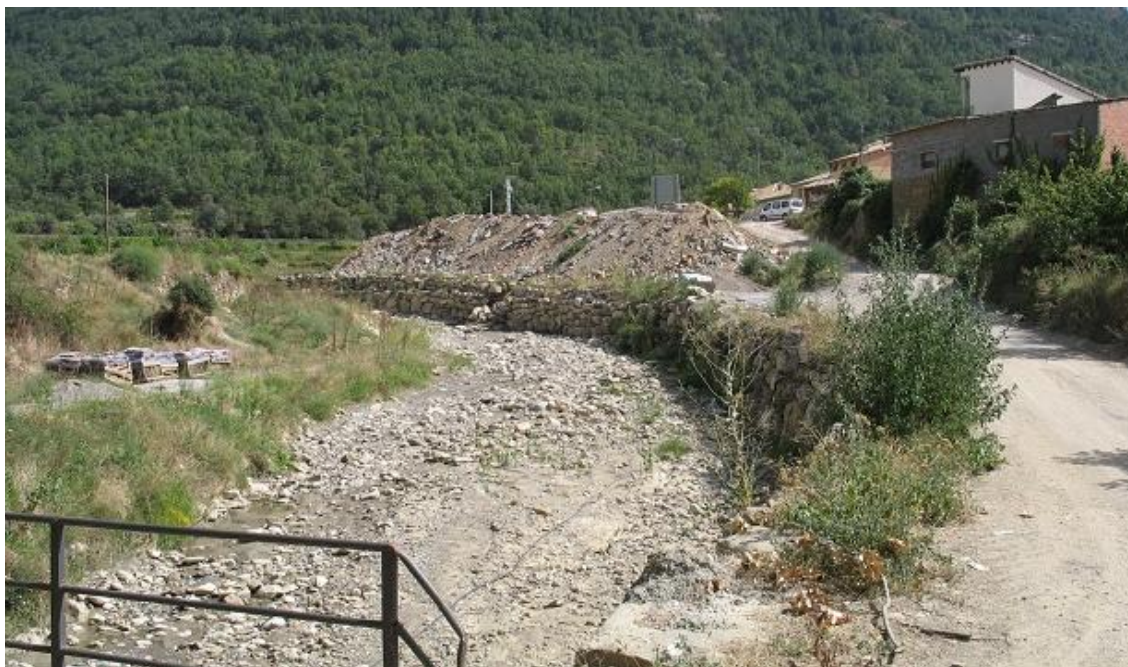
Figura 0-4. Canalización de un pequeño barranco lateral del río Ésera en Santa Liestra.

Estas afecciones, puntuales o más extendidas, suponen impactos en la dinámica natural de los cauces, modificando las aportaciones de sedimentos al cauce principal. En zonas de mayor uso agrícola o residencial estos cambios pueden ser muy destacables.

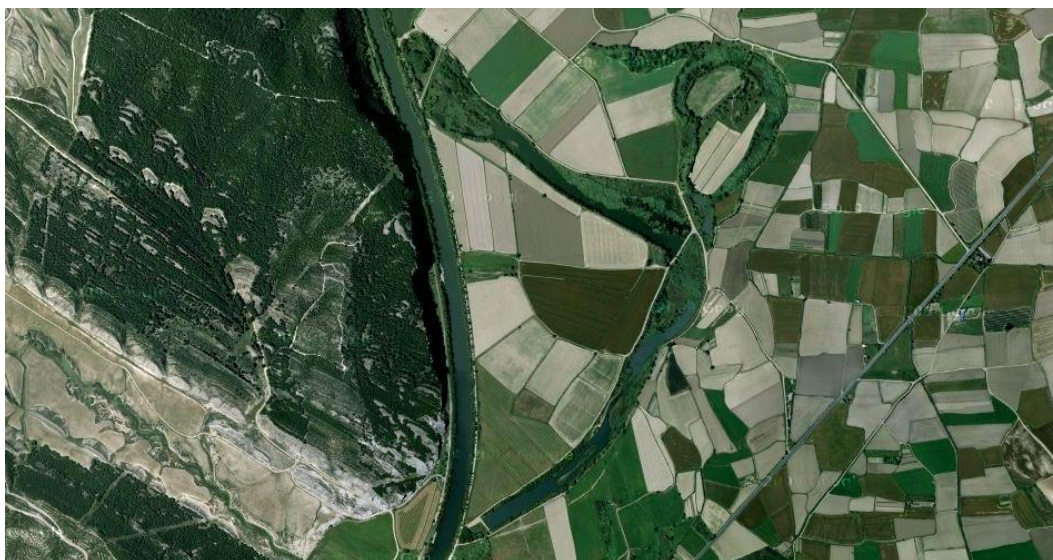
Figura 0-6. Corta de meandros.

En la Figura 0-6 se puede observar una corta de meandros en el curso bajo del río Arga, aguas abajo de la localidad de Falces. Los cambios drásticos en el trazado conllevan una pérdida de naturalidad en el funcionamiento del río. Además, suelen llevar asociadas canalizaciones que inciden en el aislamiento y la pérdida de dinamismo del mismo, creando mayores disfunciones en la naturalidad.

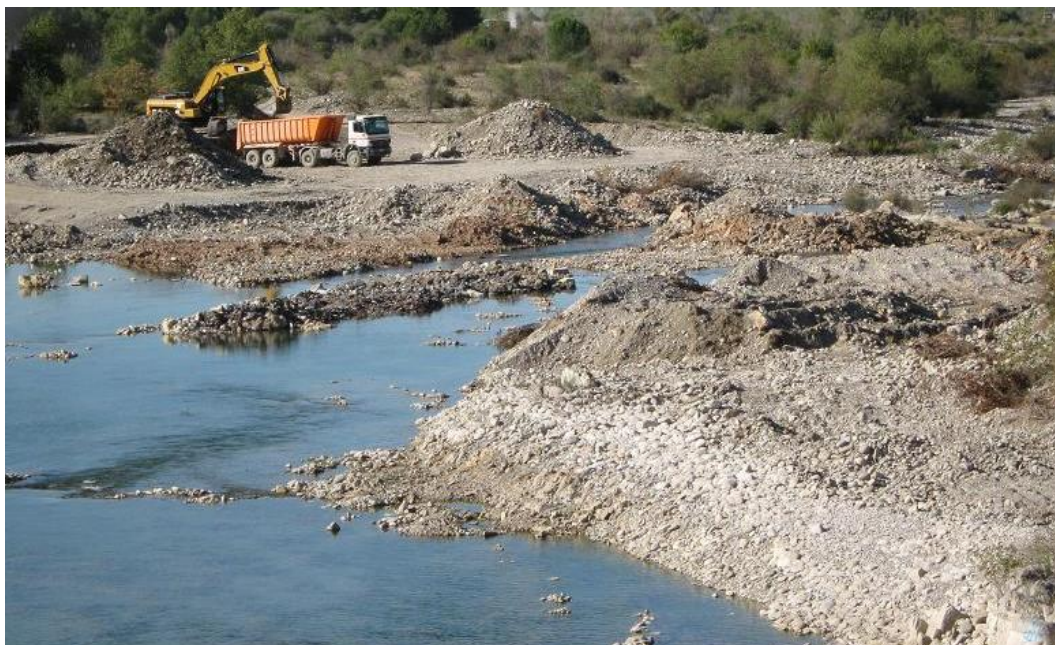
Figura 0-7. Dragado del río Cinca en el Puente las Pilas.

Los movimientos de material, compactaciones por el paso de vehículos o, como evento más drástico, los dragados, suponen alteraciones de distinto nivel en el lecho del cauce, pudiendo ser puntuales, como un vado, o locales, como algunos azudes, o más importantes, como prolongados dragados.

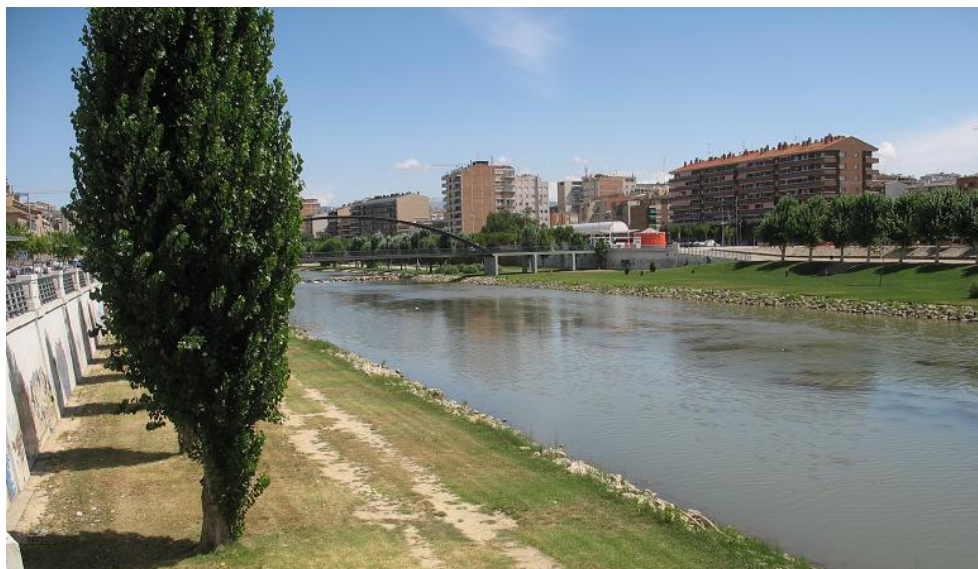
Figura 0-9. Parque fluvial del Segre en Balaguer.

En la Figura 0-9 se puede ver un claro ejemplo de un entorno urbano fuertemente modificado. Sólo quedan algunos ejemplares de chopos y los estratos bajos están completamente eliminados. Además, el encauzamiento y la cercana urbanización suponen una alteración total en los procesos de conectividad y naturalidad de ambientes.

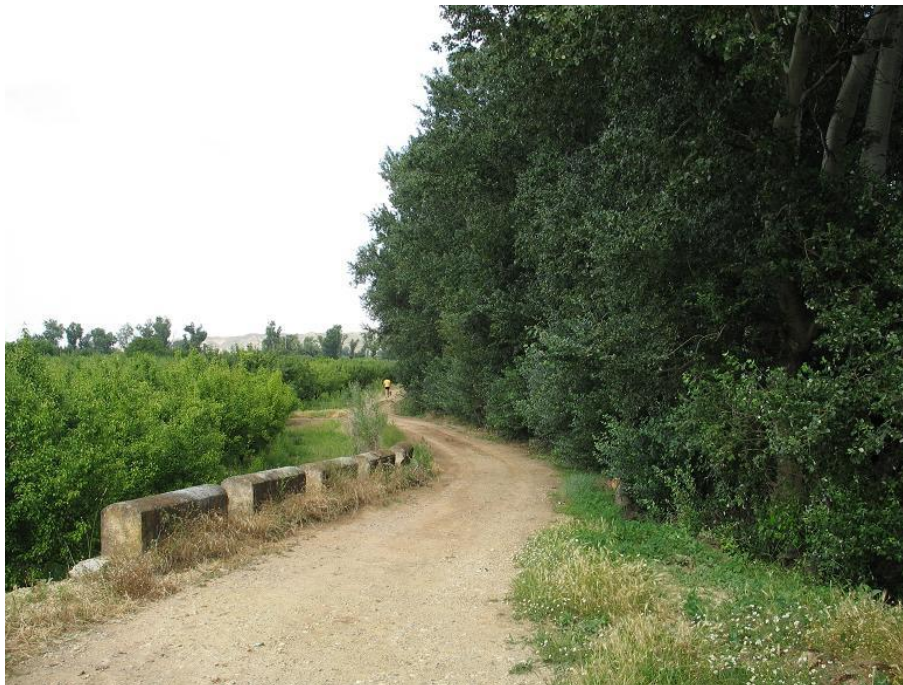
Figura 0-10. Corredor ribereño del río Jalón cerca de la localidad de Urrea.

La instalación de cultivos muy cercanos al cauce suele llevar asociado el trazado de pistas agrícolas para acceder a los campos, suponiendo una limitación sustancial en el desarrollo transversal de las riberas, limitando y empobreciendo su estructura en bandas laterales, a la vez que suele ser motivo de alteraciones en la estructura interna por la facilidad de acceso.

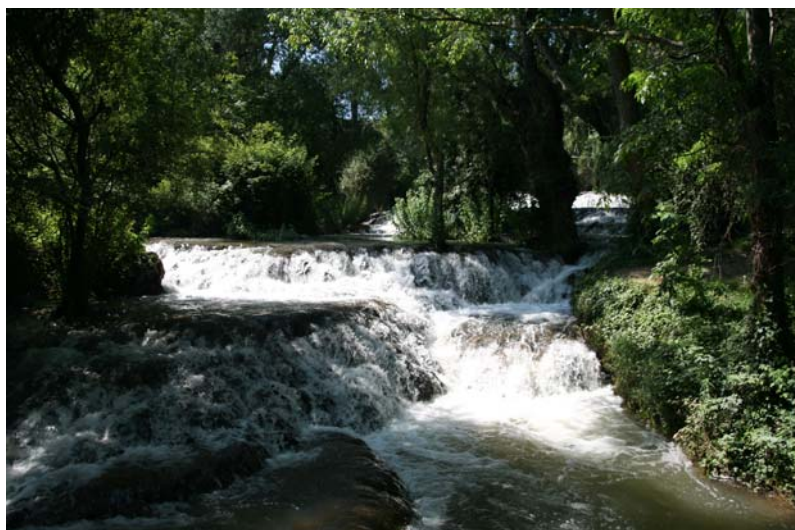
Sucesión de rápidos y pozas en el río Piedra. Foto: Alfredo Ollero.

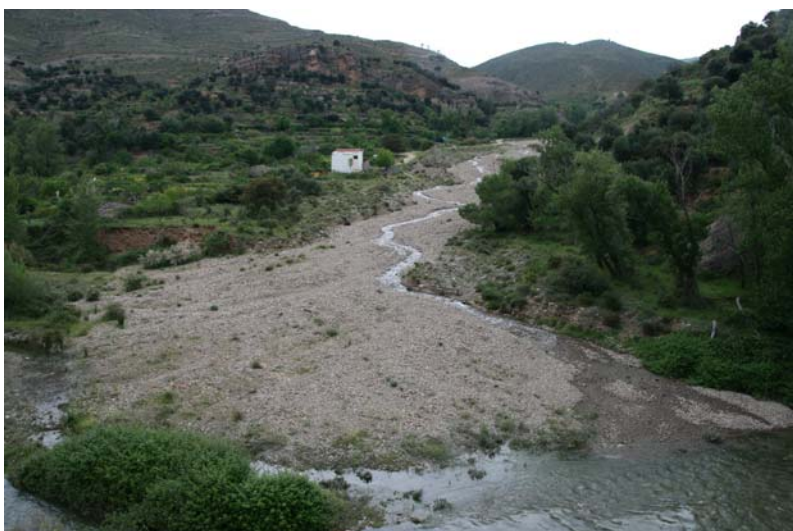
Un curso fluvial de notable actividad geomorfológica, el barranco Regajo formando un cono en su desembocadura en el río Cidacos. Foto: Alfredo Ollero.

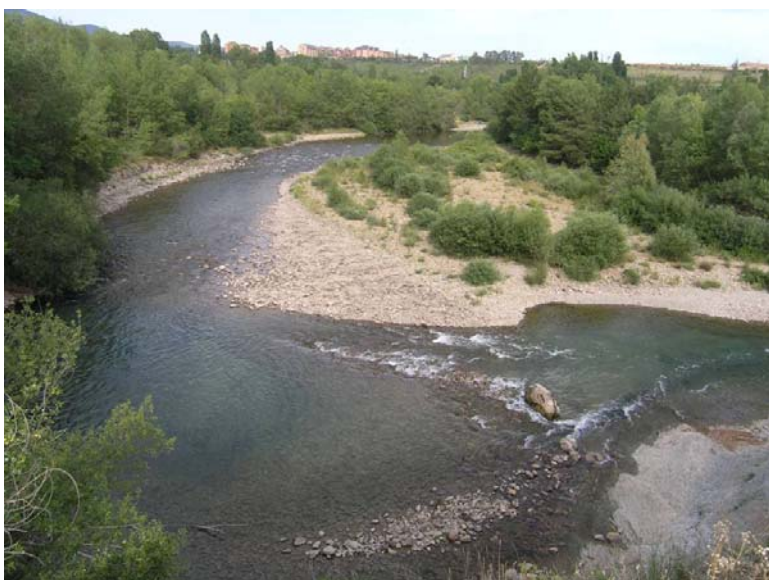
Curso fluvial con procesos activos de erosión, sedimentación y colonización vegetal: río Aragón aguas abajo de Jaca. Foto: Alfredo Ollero.

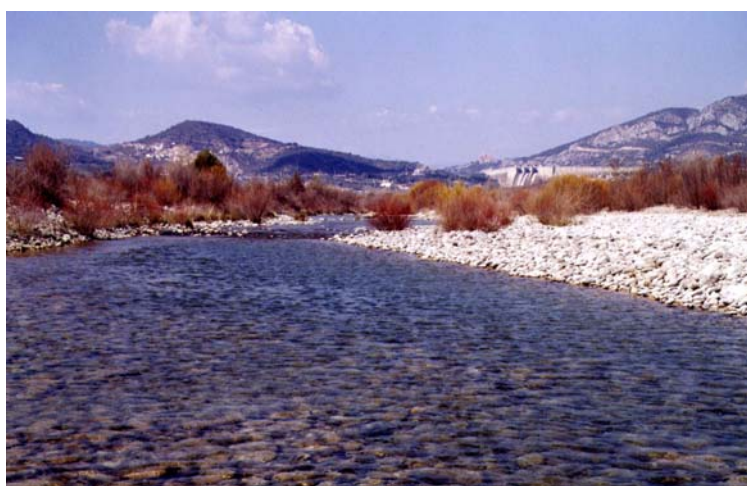
El río Cinca al pie de la presa de El Grado sufre un notable proceso de incisión que ha favorecido la matorralización de la ribera, como puede observarse en la foto. También es visible el cubrimiento de algas y finos en los cantos del lecho, debidos a la escasez de caudales, incapaces de movilizar los sedimentos. Foto: Ana Sáenz de Olazagoitia.

Al modificarse el caudal, cambia la potencia y competencia de la corriente y con ello se modifican los procesos de erosión, transporte y sedimentación, adaptándose a la nueva situación la morfología y las dimensiones tanto del cauce (fondo del lecho, márgenes, barras sedimentarias...) como de las riberas. Sólo en casos de urbanización o incendios en la cuenca y de vertidos o recepción de trasvases, la alteración conlleva incrementos en el volumen de caudal y en su torrencialidad que pueden aumentar o excitar la dinámica geomorfológica. Pero en la mayor parte de los casos, las modificaciones antrópicas generan reducción de caudal y, con ello, disminución de la dinámica, reducción de la actividad en las márgenes erosivas, reducción de la capacidad de movilización y transporte del caudal sólido y alteraciones en la granulometría de los materiales depositados y en su ubicación en el cauce o sus márgenes. Los casos más extremos corresponden a los “cortocircuitos” hidroeléctricos al pie de algunos embalses y minicentrales, en los que quedan prácticamente en seco tramos fluviales que pierden totalmente su dinámica geomorfológica, convirtiéndose en cauces fosilizados, incapaces de movilizar los sedimentos. La escasa corriente circulante, concentrada en el centro del canal, incidirá en el lecho mientras carece de capacidad para la dinámica lateral. El resultado será el descenso del freático y con ello la desaparición de la ribera, que queda “colgada” y expuesta a la colonización de especies climácicas ajenas a la vegetación ripícola. Un ejemplo paradigmático es el del tramo del Cinca al pie de la presa de El Grado y hasta la confluencia del Ésera (Ollero *et al.*, 2001).

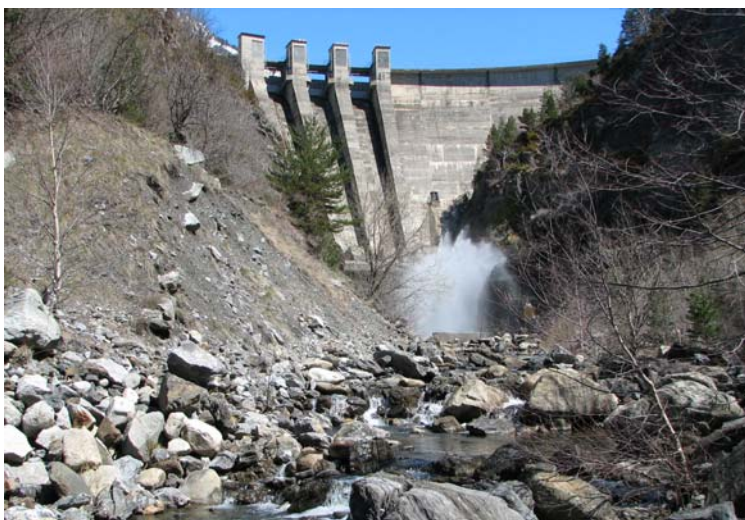
Desnaturalización hidrológica y acorazamiento de bloques al pie del embalse de Paso Nuevo en el río Ésera. Foto: Daniel Mora.

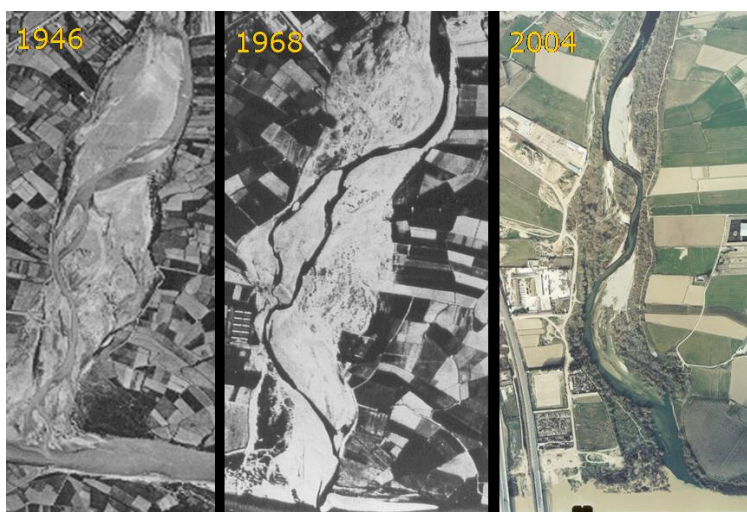
Evolución del cauce del curso bajo del Gállego, un río muy regulado por embalses aguas arriba. Fuente: Ayuntamiento de Zaragoza.

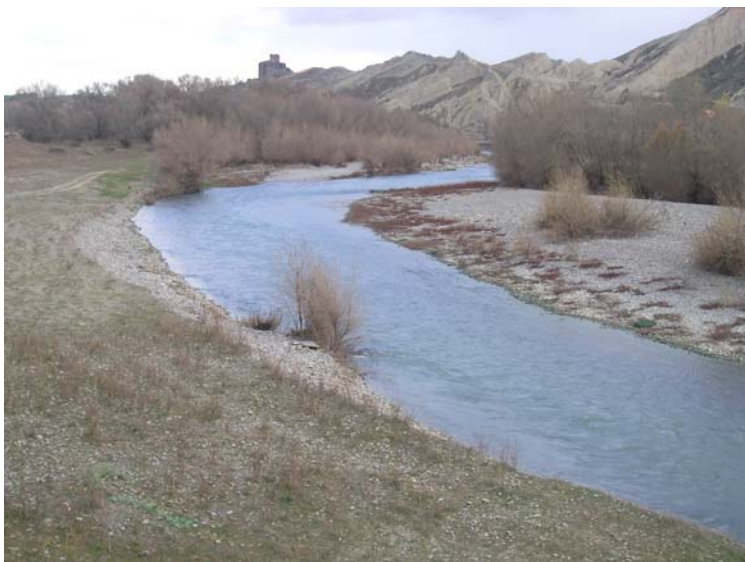
Tramo fluvial con importante proceso de incisión por efecto de una minicentral hidroeléctrica en el río Aragón en Caparrosos. El cauce incide por erosión remontante desde la descarga del canal de la minicentral, que se produce aguas abajo de la imagen. Foto: Alfredo Ollero.

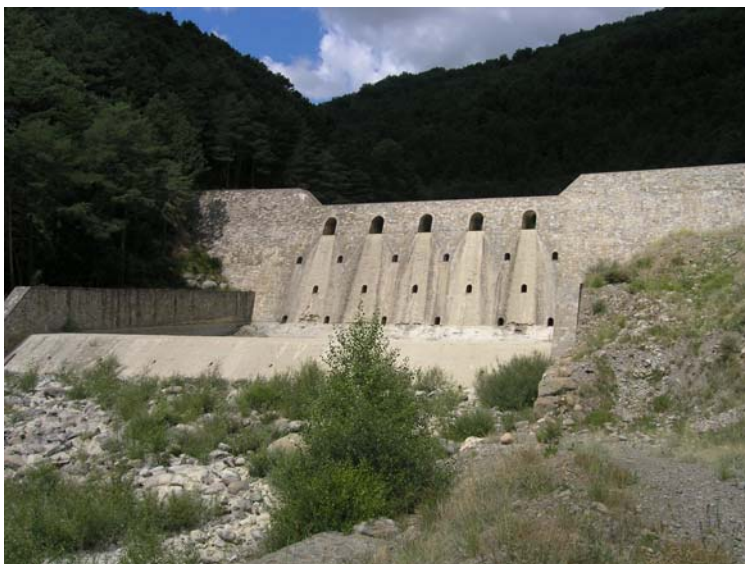
Presas de retención de sedimentos en el barranco de Arás en Biescas. Foto: Alfredo Ollero.

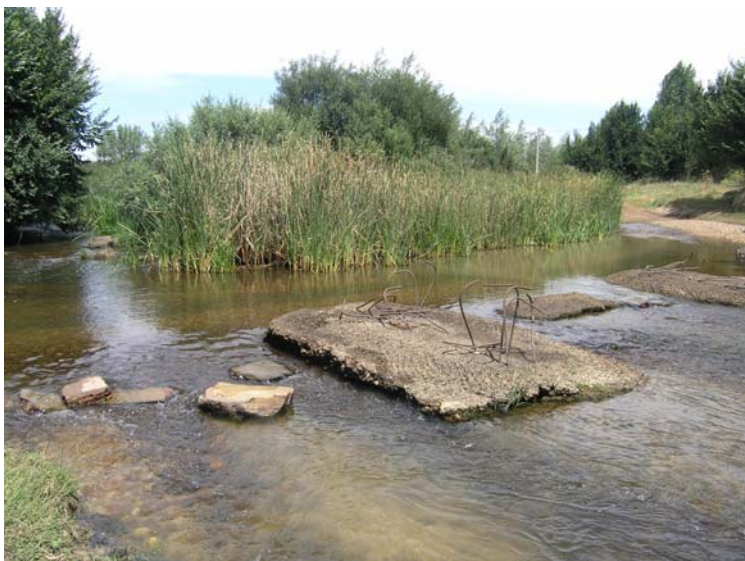
Vado en el río Bullaque, afluente del Guadiana. Foto: Alfredo Ollero.

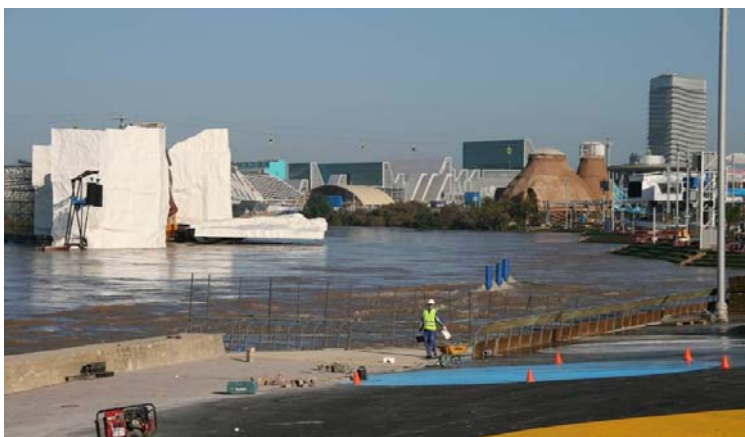
Reciente ocupación urbana de la llanura de inundación del río Ebro en Zaragoza. Imagen durante la crecida de junio de 2008. Foto: Alfredo Ollero.

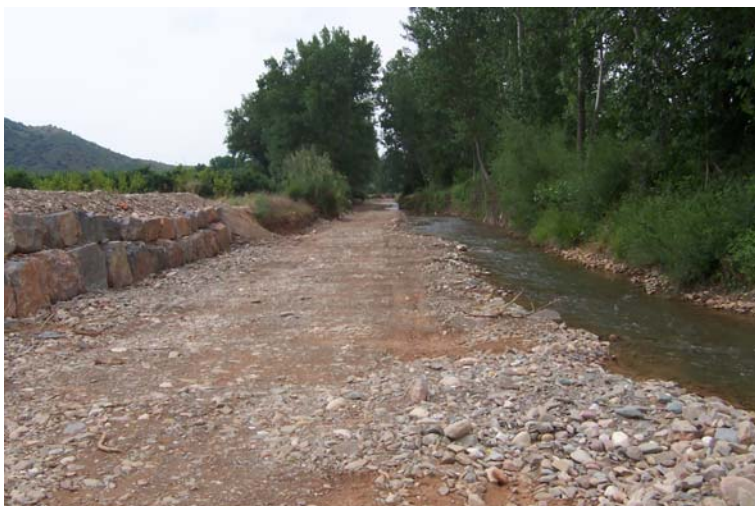
Actuación convencional en el río Manubles en Moros (dragado, limpieza de vegetación y colocación de escollera) implicando un notable deterioro del sistema fluvial. Foto: Noelia Sánchez.

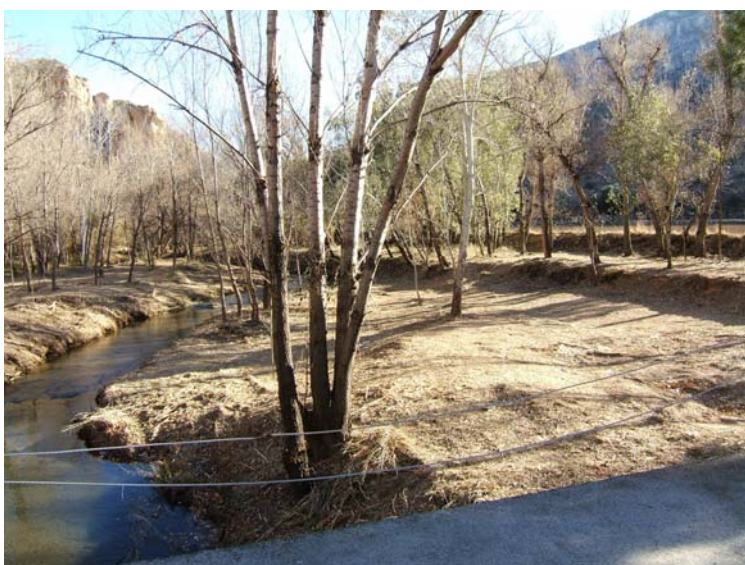
Limpieza de vegetación en el río Martín en Ariño. Foto: Mattia Trabucchi.

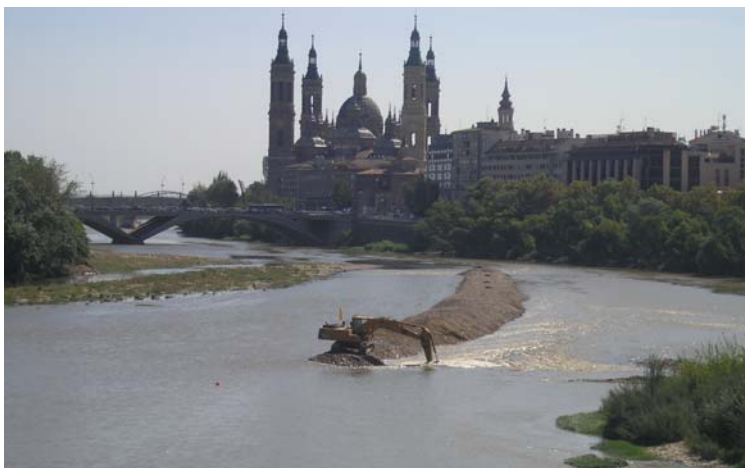
Dragado del río Ebro en Zaragoza en el verano de 2007. Foto: Alfredo Ollero.

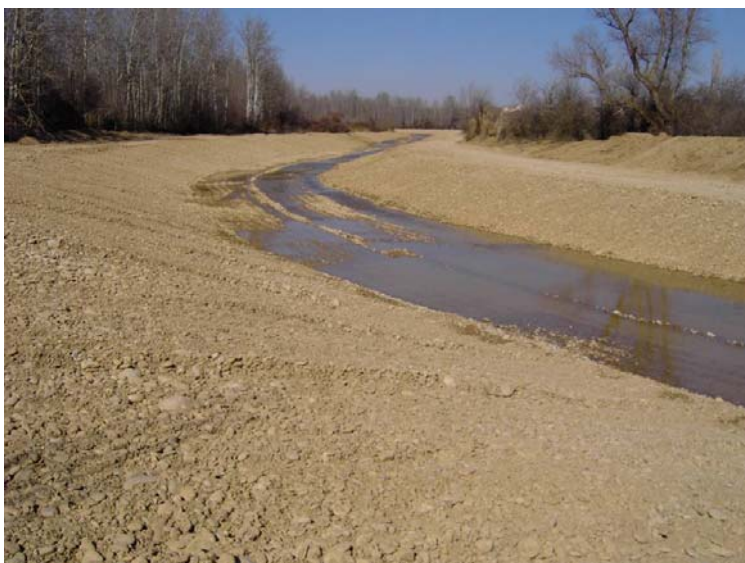
Resultado de dragados en el río Arba de Luesia en Rivas. Foto: Alfredo Ollero.

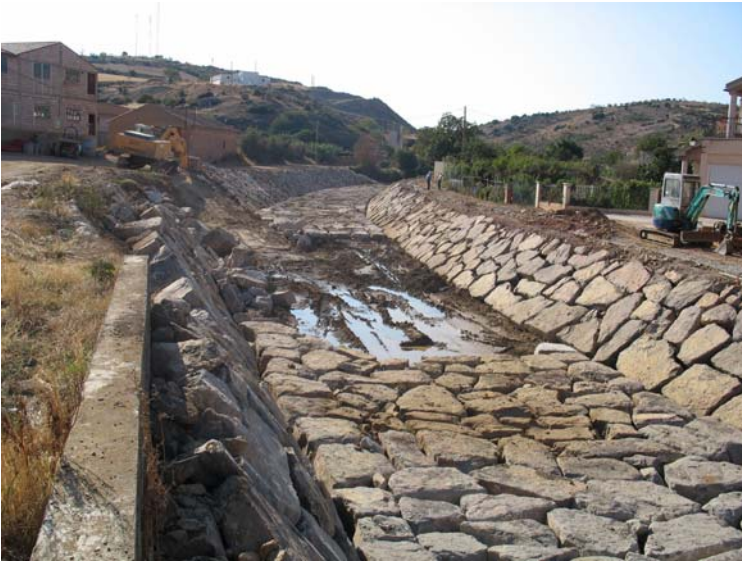
Canalización del río Herrera en Herrera de los Navarros. Foto: Daniel Ballarín.

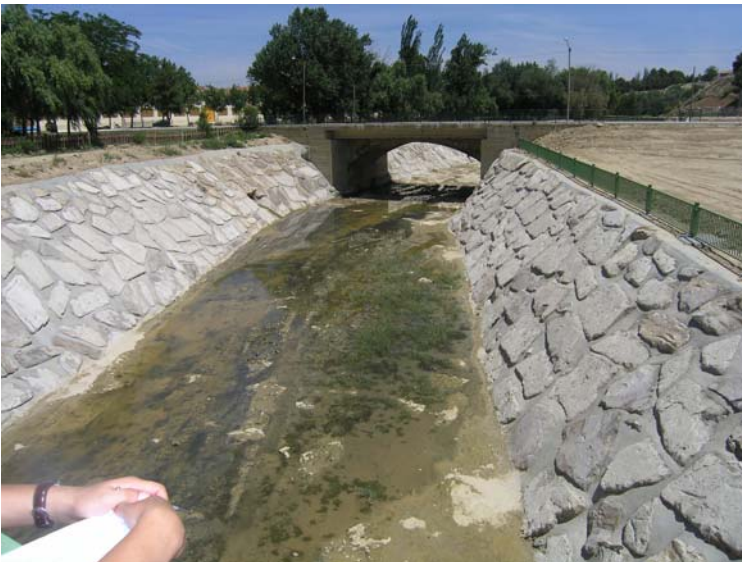
Canalización del río Arba de Biel en Ejea de los Caballeros. Foto: Alfredo Ollero.

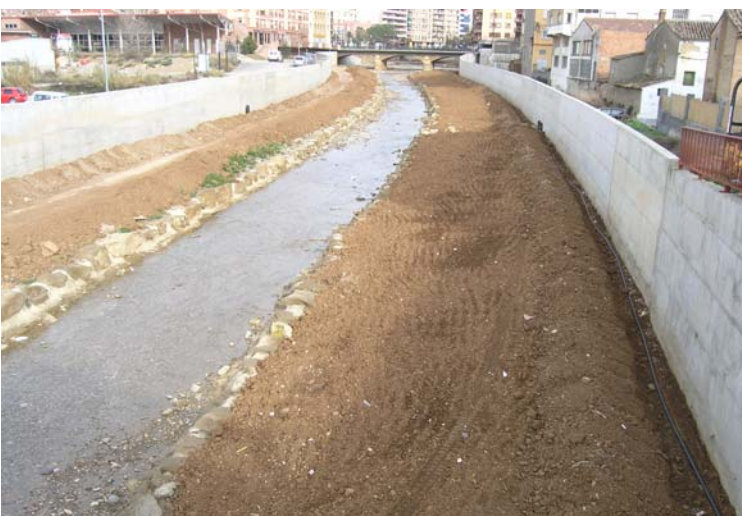
Canalización del río Sosa en Monzón. Además de levantar muros de protección se ha fijado el cauce menor con escollera hormigonada. Foto: Alfredo Ollero.

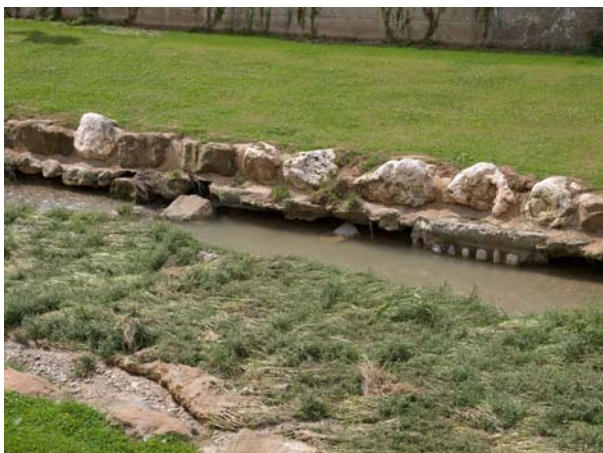
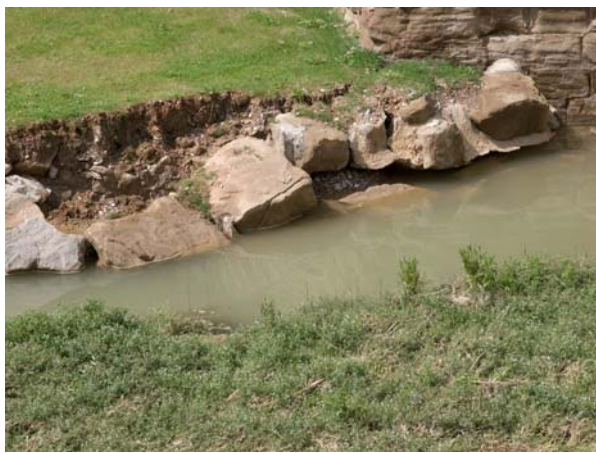
*Respuesta del río Sosa a la canalización, incidiendo en el lecho y desmoronando el escollerao.
Fotos: José María Puig.*

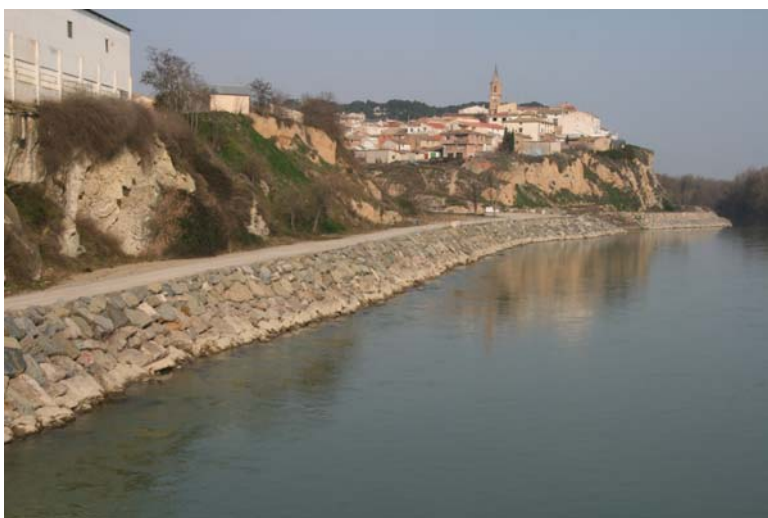
Escollera en la margen derecha del río Aragón en Milagro (Navarra). Foto: Alfredo Ollero.

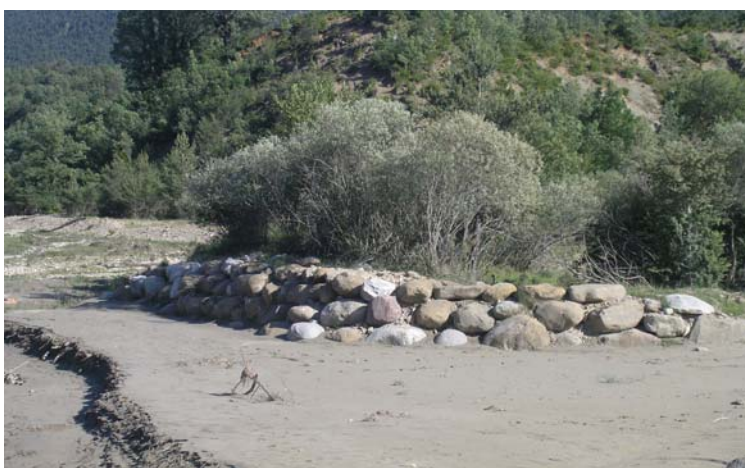
Escollera construida con bloques extraídos del propio cauce en el río Basa, afluente del Gállego, rodeando unos sauces naturales. Foto: Alfredo Ollero.

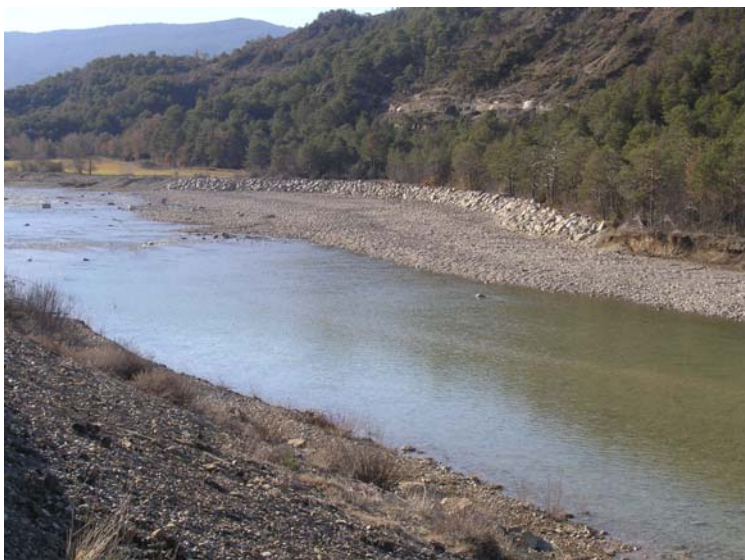
Otra escollera que aparentemente no protege ningún bien, acompañada de dragado del cauce en el río Guarga cerca de Arraso. Foto: Alfredo Ollero.

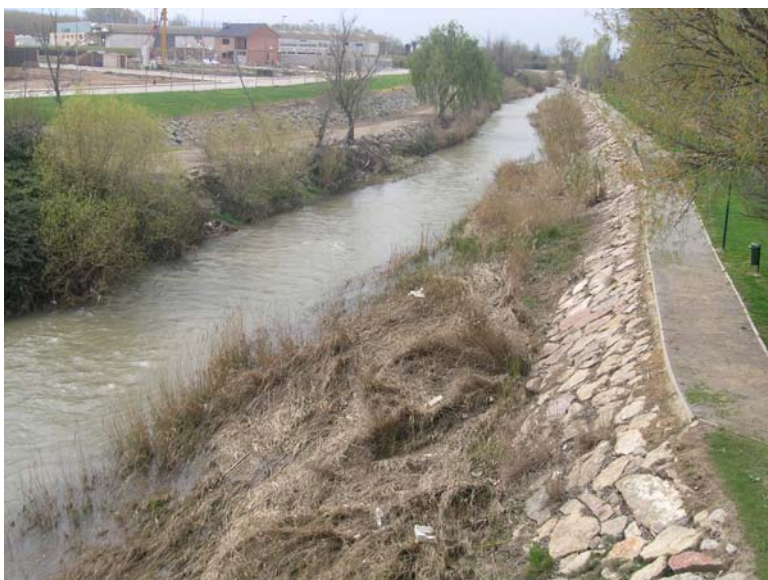
Ribera muy deteriorada en otro proceso de urbanización fluvial, el río Alhama en Alfaro. Foto: Alfredo Ollero.

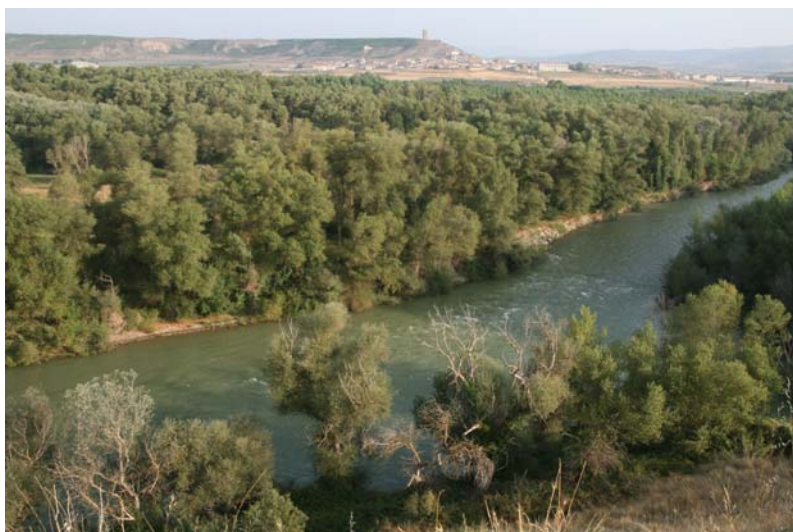
*Corredor ribereño maduro y extenso en el que observan síntomas de incisión en el cauce y árboles puntisecos, como consecuencia de embalses aguas arriba. Río Aragón en Mérida.
Foto: Alfredo Ollero.*

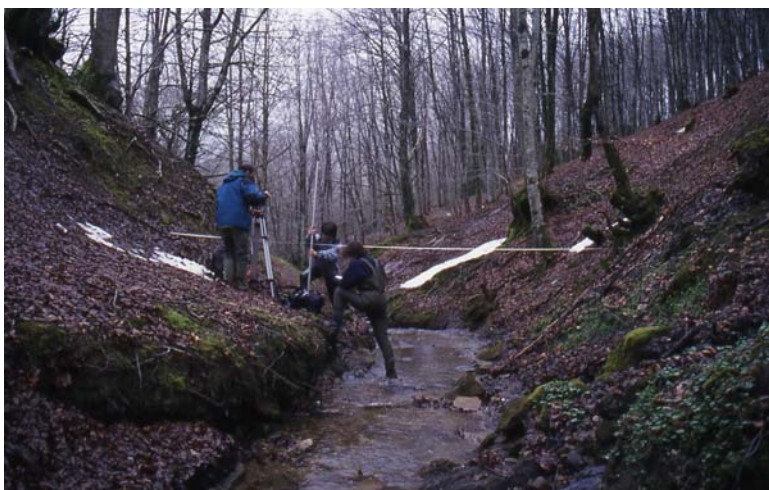
*Mediciones del cauce en el curso alto del río Oria (Guipúzcoa).
Foto: Elena Díaz Bea.*

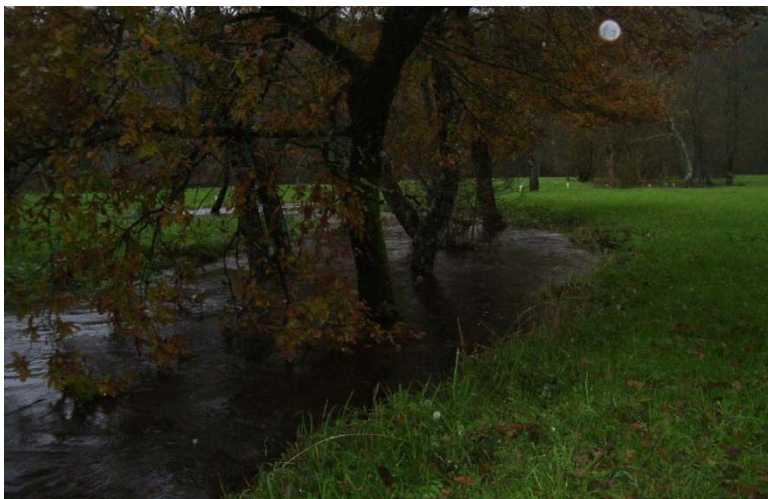
Cauce en situación de bankfull, el Río Furelos en la provincia de Lugo. Foto: Horacio García.

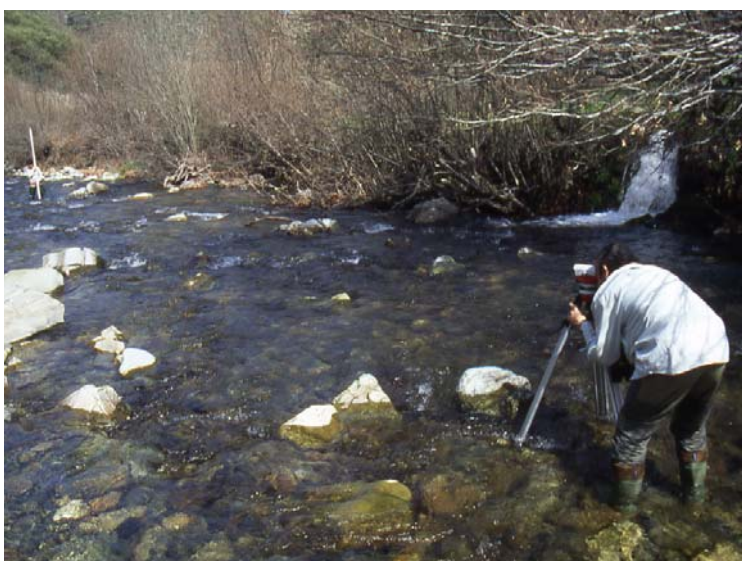
Medición en campo de la pendiente local del cauce. Foto: Elena Díaz Bea.

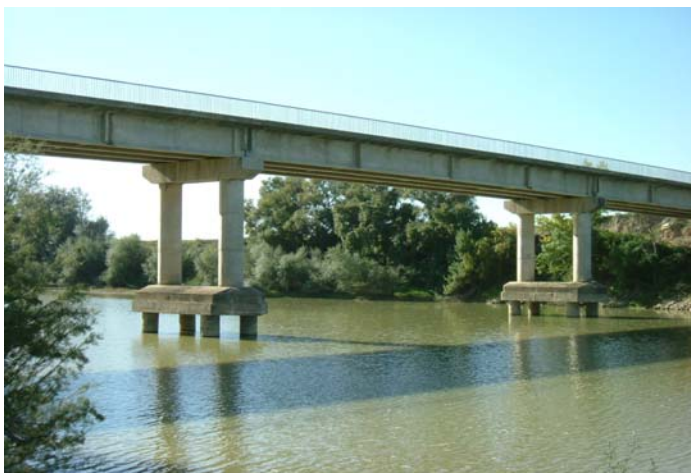
Síntomas de incisión en el puente del río Ebro en Buñuel. Foto: Fernando Magdaleno.

- 🌲 Comprobar si el cauce se ha simplificado (haciéndose único, por ejemplo) y estrechado.
- 🌲 Comprobar si hay síntomas de incisión lineal, como raíces al descubierto en las orillas o bases de pilares de puentes a la vista.
- 🌲 También se comprobará si hay mayor vegetación de ribera que en el pasado, lo cual es síntoma de déficit de crecidas ordinarias.

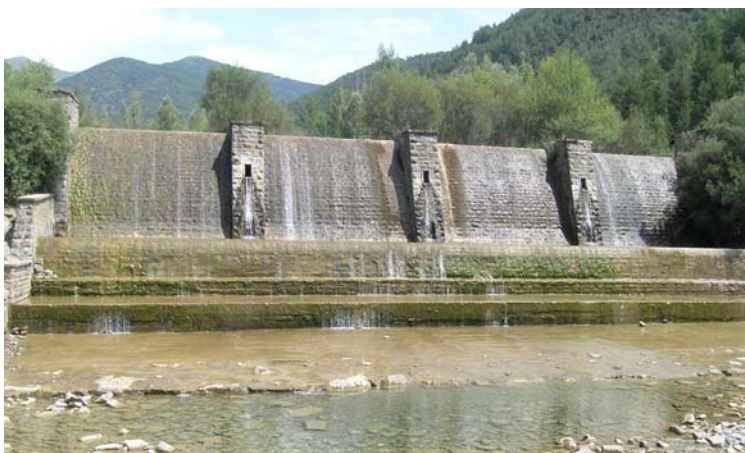
Presa de retención de sedimentos en el río Aurín, afluente del Gállego. Foto: Alfredo Ollero.

El principal impacto sobre la disponibilidad de sedimentos son las presas aguas arriba, que pueden generar importantes déficits sedimentarios en el tramo fluvial evaluado.

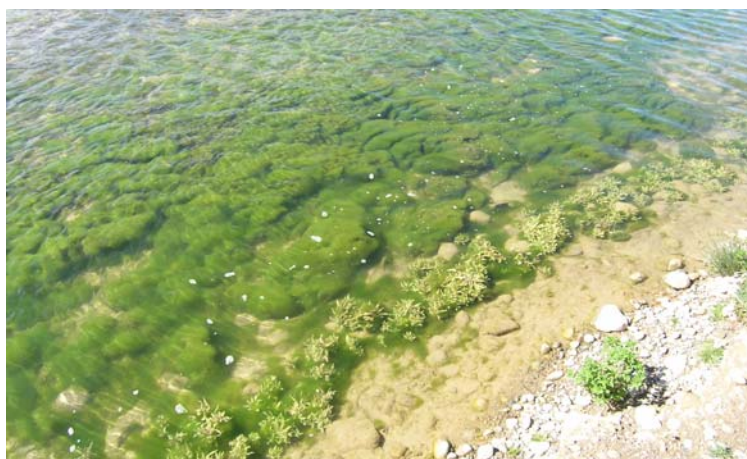
Claros síntomas de problemas en la movilización de sedimentos, a causa de un vado sobre el río Guarga en Lerés. Foto: Alfredo Ollero.

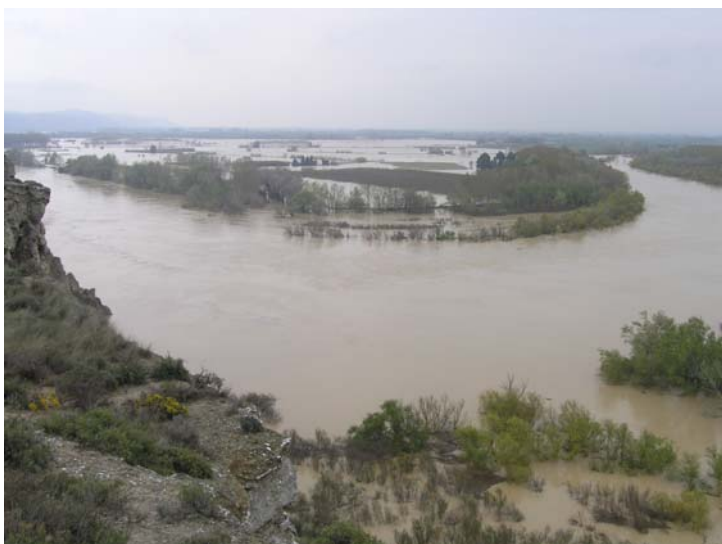
Llanura de inundación del Ebro en Alagón durante la crecida de abril de 2007. Foto: Alfredo Ollero.

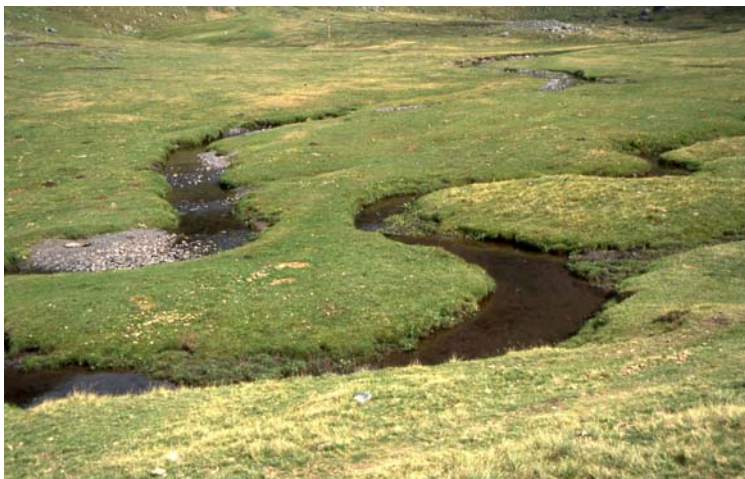
Cauce anastomosado del río Aragón Subordán en Aguas Tuertas. Foto: Elena Díaz Bea.

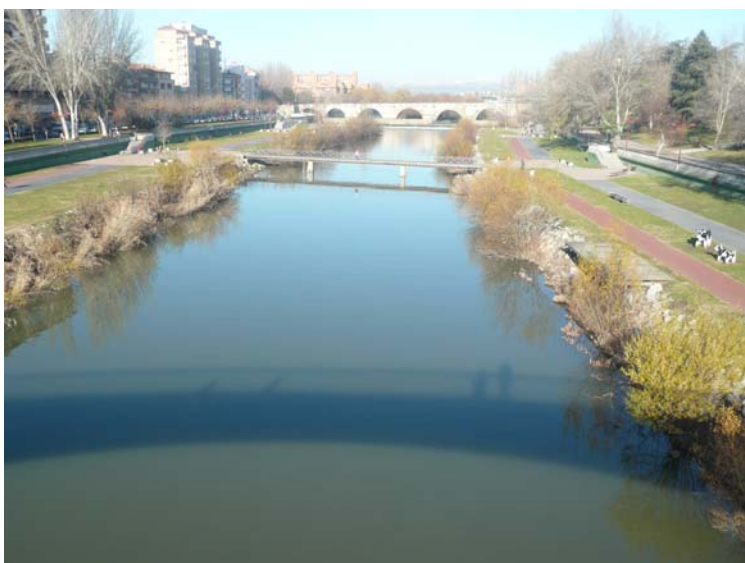
Trazado artificialmente rectilíneo del río Bernesga en León. Foto: Alfredo Ollero.

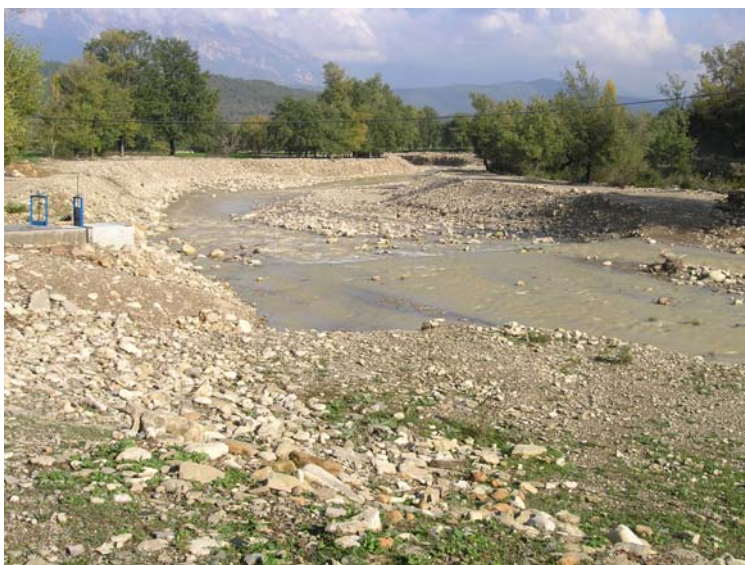
Fondo del lecho del río Sieste (cuenca del Cinca) destruido por un dragado, actuación “de urgencia” tras la crecida de julio de 2001. Foto: Alfredo Ollero.

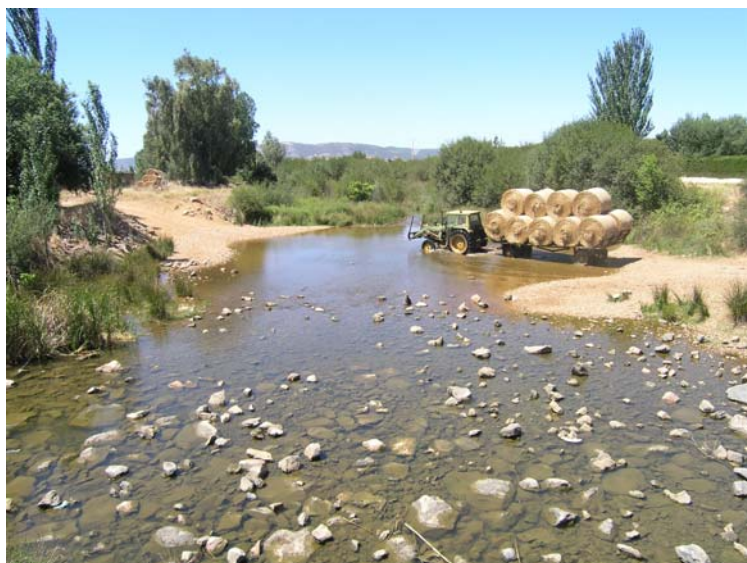
Vado en el río Bullaque, afluente del Guadiana. Foto: Alfredo Ollero

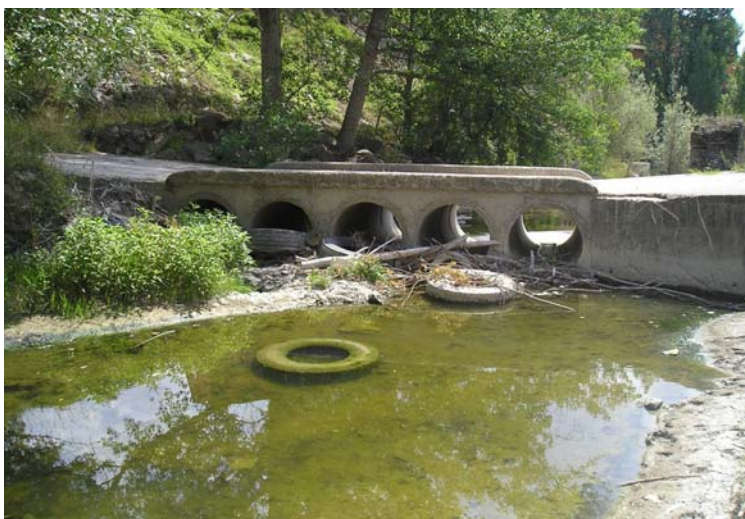
Puente-vado de tubos con retención de sedimentos en el río Tulivana, afluente del Gállego, en Sabiñánigo. Foto: Alfredo Ollero.

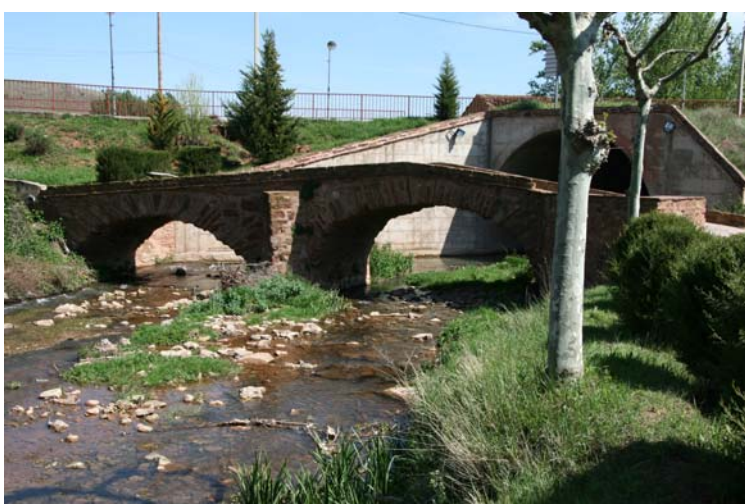
En ocasiones los puentes se suceden en tramos muy cortos produciendo efectos sinérgicos. Río Aranda en Illueca. Foto: Alfredo Ollero.

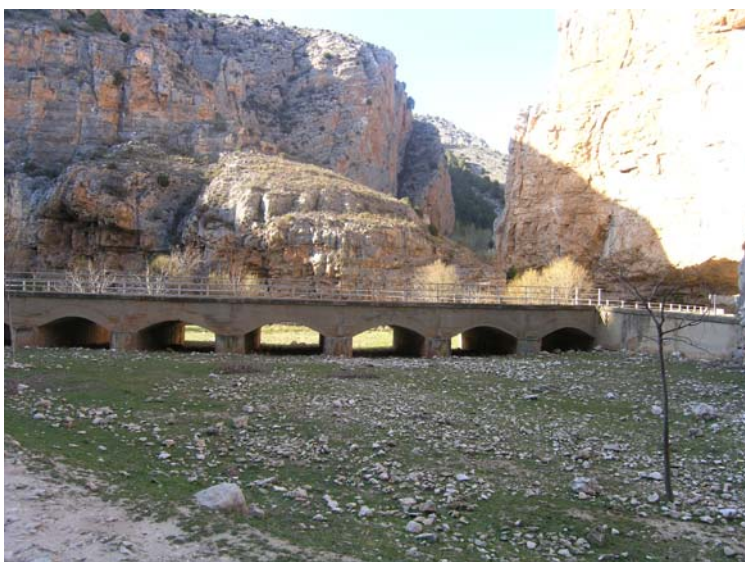
Puente con claro efecto de retención de sedimentos en la rambla de Cañada Campillo, afluente del río Mesa, en Jaraba. Foto: Alfredo Ollero.

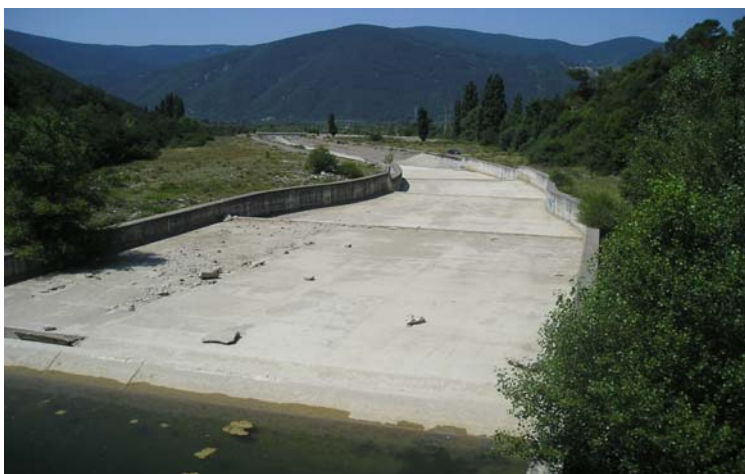
Cauce canalizado con fondo del lecho totalmente hormigonado. Río Sía, afluente del Gállego, en Biescas. Foto: Alfredo Ollero.

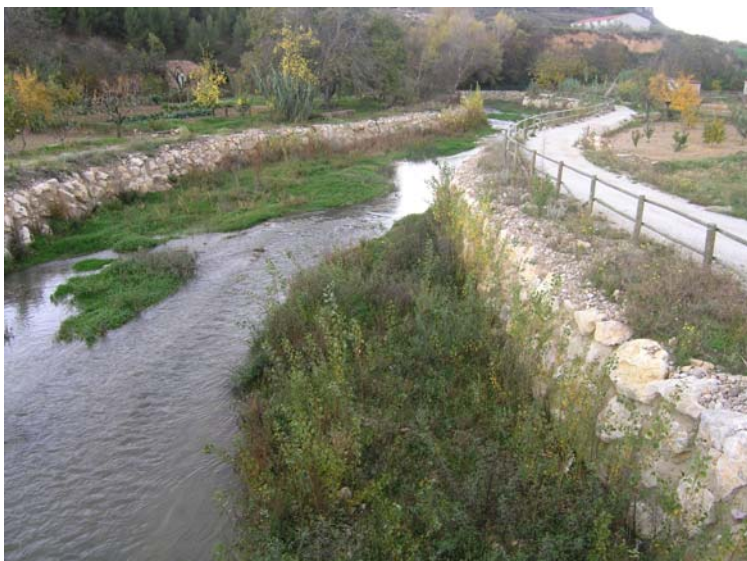
Orillas totalmente desnaturalizadas, e impedida su dinámica lateral, por canalización con escollera. Río Huerva en Tosos. Foto: Alfredo Ollero.
