APLICACIÓN DEL ÍNDICE HIDROGEOMORFOLÓGICO IHG EN LA CUENCA DEL EBRO

DICIEMBRE 2010

Comisaría de Aguas, Confederación Hidrográfica del Ebro

Medio Ambiente, Territorio y Geografía, S.L. (MASTERGEO, S.L.)

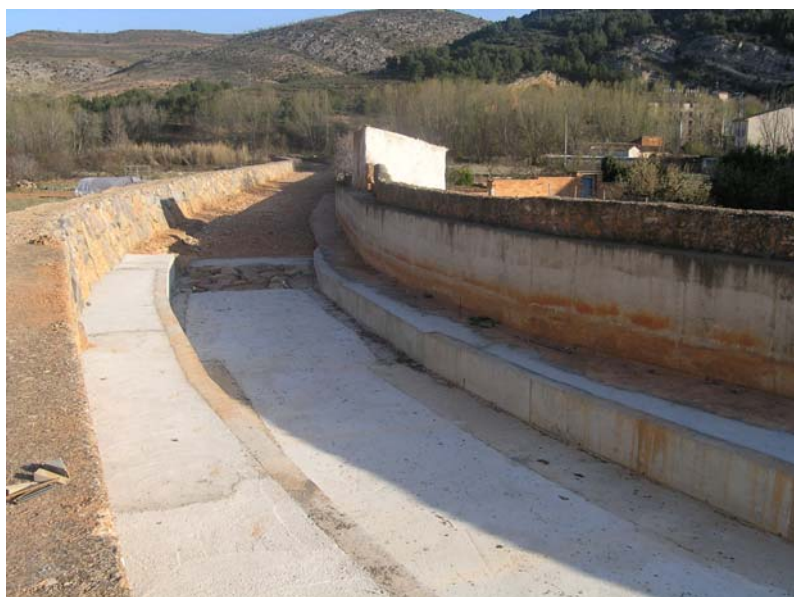
Las canalizaciones totales modifican tanto el fondo como las márgenes. Rambla de Jaraba, afluente del río Mesa. Foto: Alfredo Ollero.

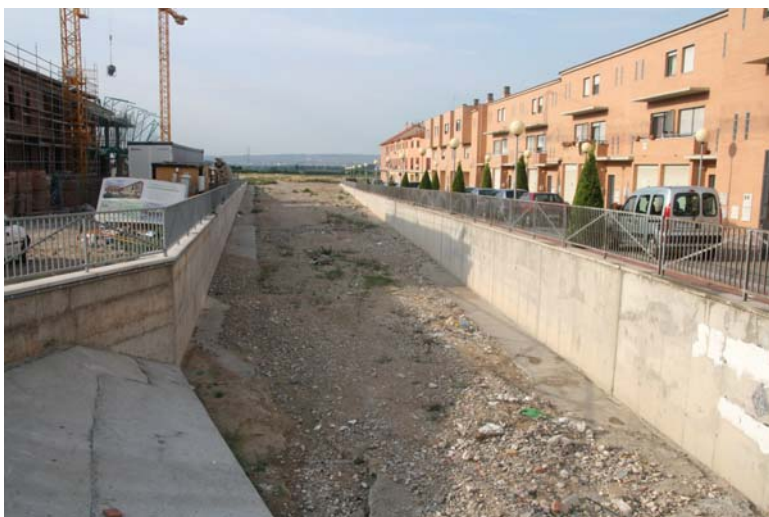
En urbanizaciones recientes se han ejecutado canalizaciones con artificialización total de las márgenes. Barranco de la Puebla de Alfindén. Foto: Alfredo Ollero.

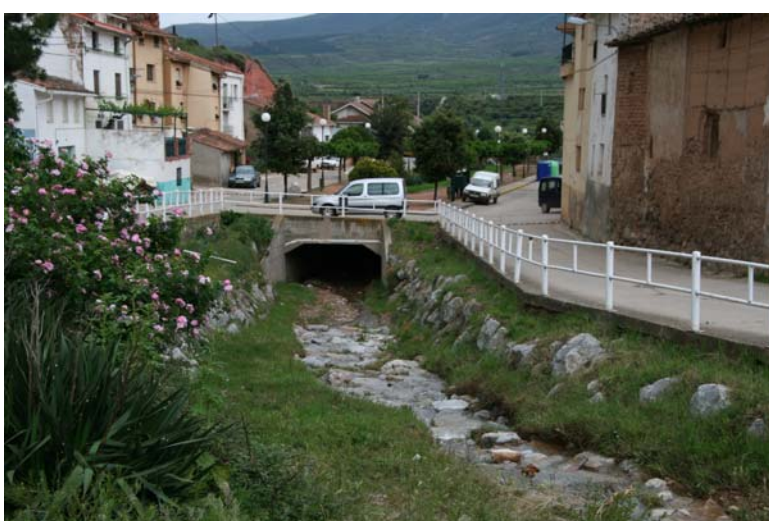
Escollerado y entubamiento bajo el paseo urbano del barranco Yasa Valera, afluente del Cidacos, en Herce. Foto: Alfredo Ollero.

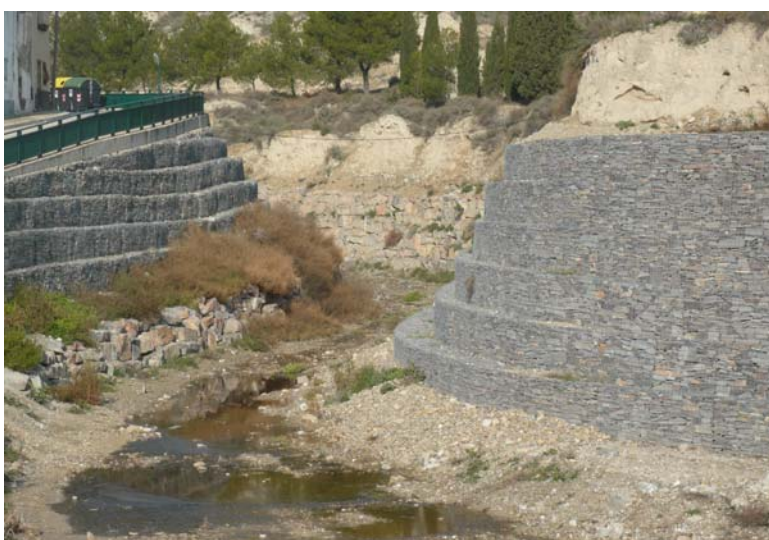
Encauzamiento con escollera y gaviones del barranco de los Lecheros en Alfocea (Zaragoza). Foto: Alfredo Ollero.

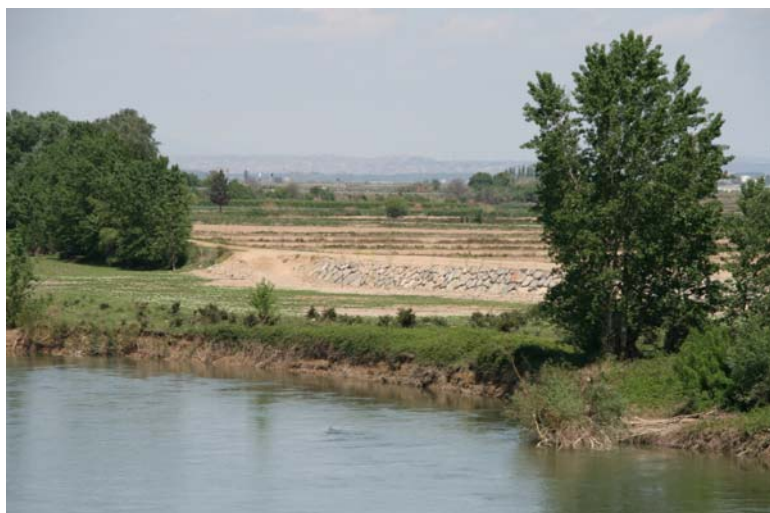
Ruptura de continuidad en el corredor ribereño con deforestación y mota protegida por escollera para salvaguardar los cultivos. Río Ebro en Castejón. Foto: Alfredo Ollero.

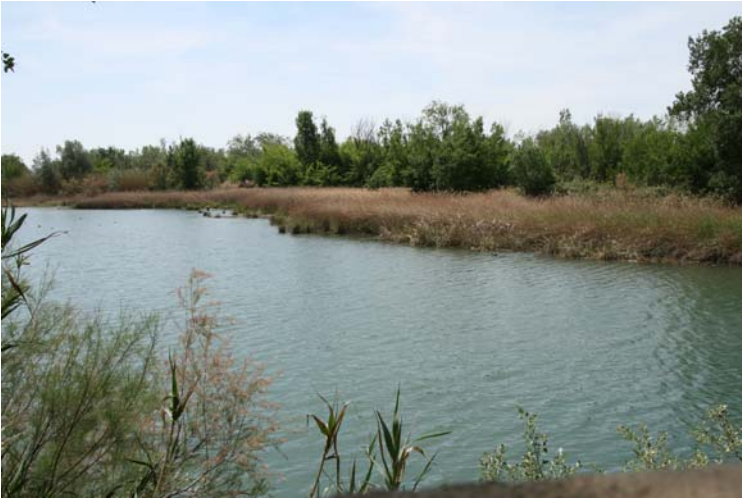
Los anexos fluviales aumentan la anchura del corredor ribereño y enriquecen su diversidad. Galacho de La Alfranca en el río Ebro. Foto: Alfredo Ollero

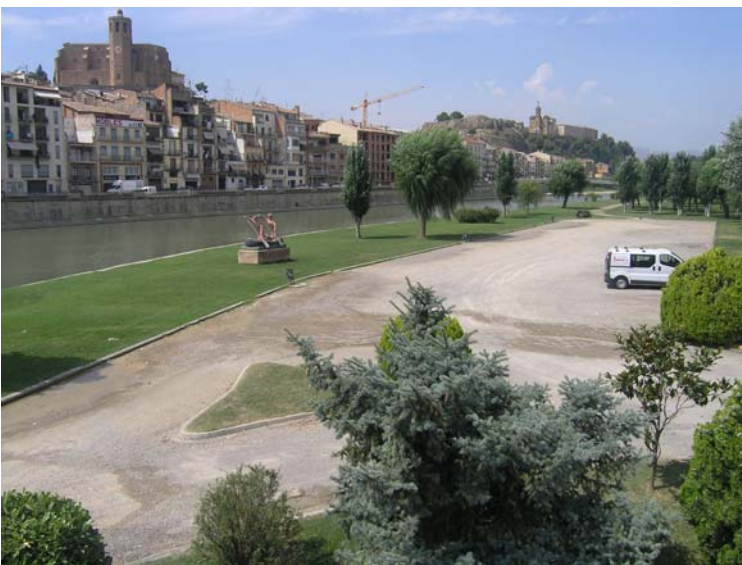
Riberas totalmente eliminadas. Río Segre en Balaguer. Foto: Alfredo Ollero.

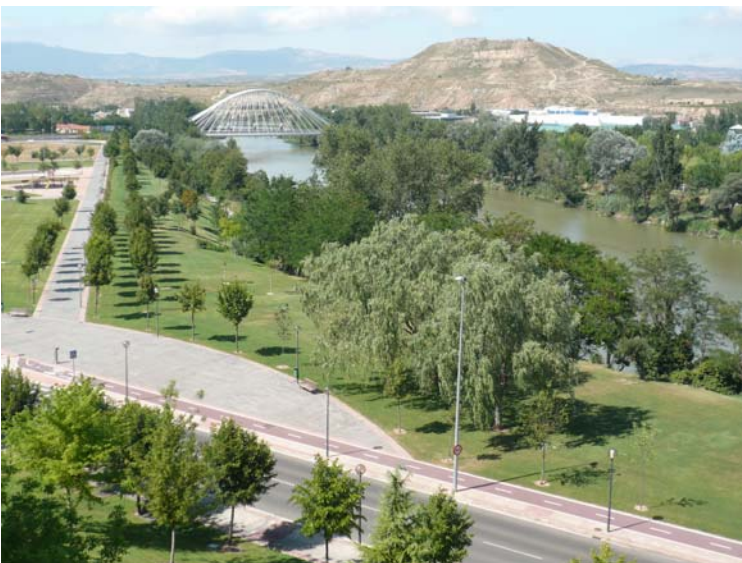
En Logroño se ha conservado una valiosa franja de ribera entre el cauce menor del río Ebro y las zonas verdes urbanas. Foto: Alfredo Ollero.

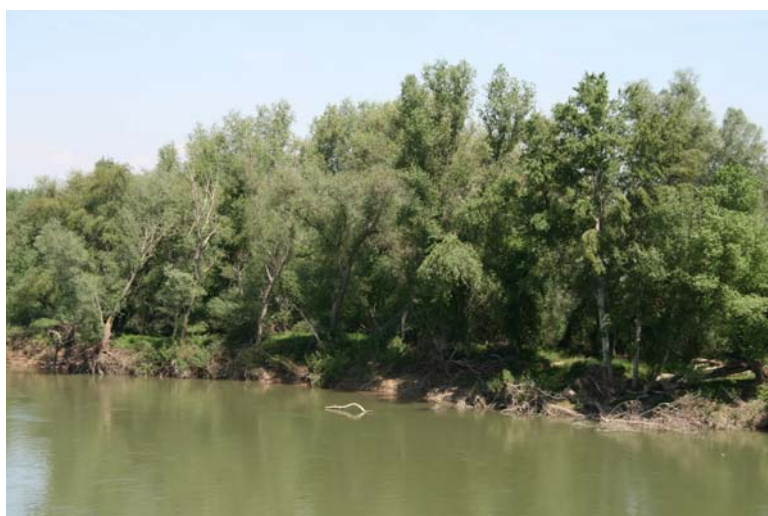
Ribera densa y madura instalada en orilla actualmente erosiva, a la que protege con eficacia. Río Ebro en Castejón. Foto: Alfredo Ollero.

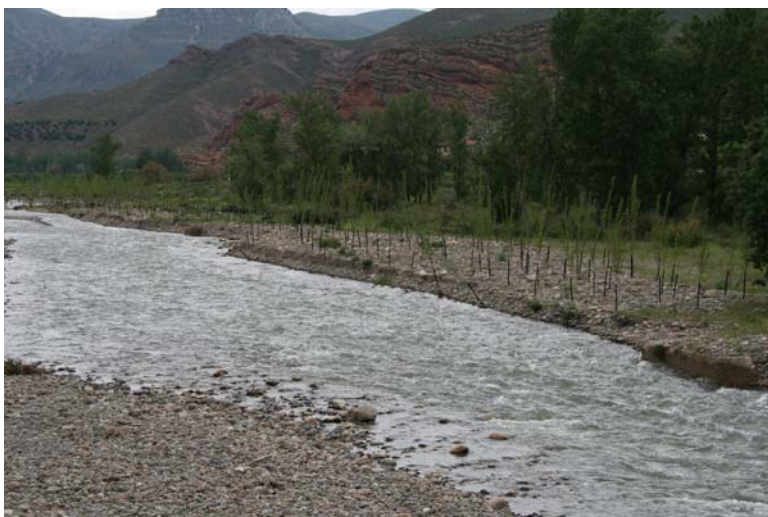
Ribera desestructurada con plantaciones recientes monoespecíficas y claramente ordenadas en hileras. Río Cidacos en Santa Eulalia Somera. Foto: Alfredo Ollero.

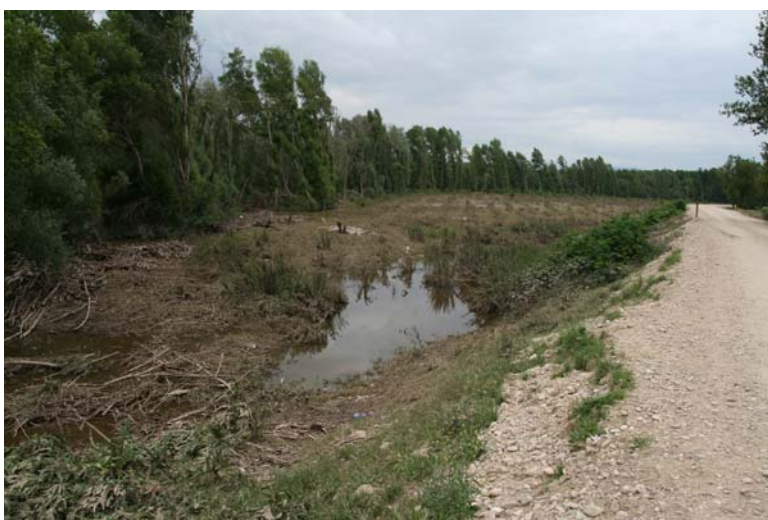
Ruptura transversal de la ribera por deforestación y por dique longitudinal, que desconectan el bosque relicto (izquierda) del resto del corredor. Río Ebro en San Adrián. Foto: Alfredo Ollero.

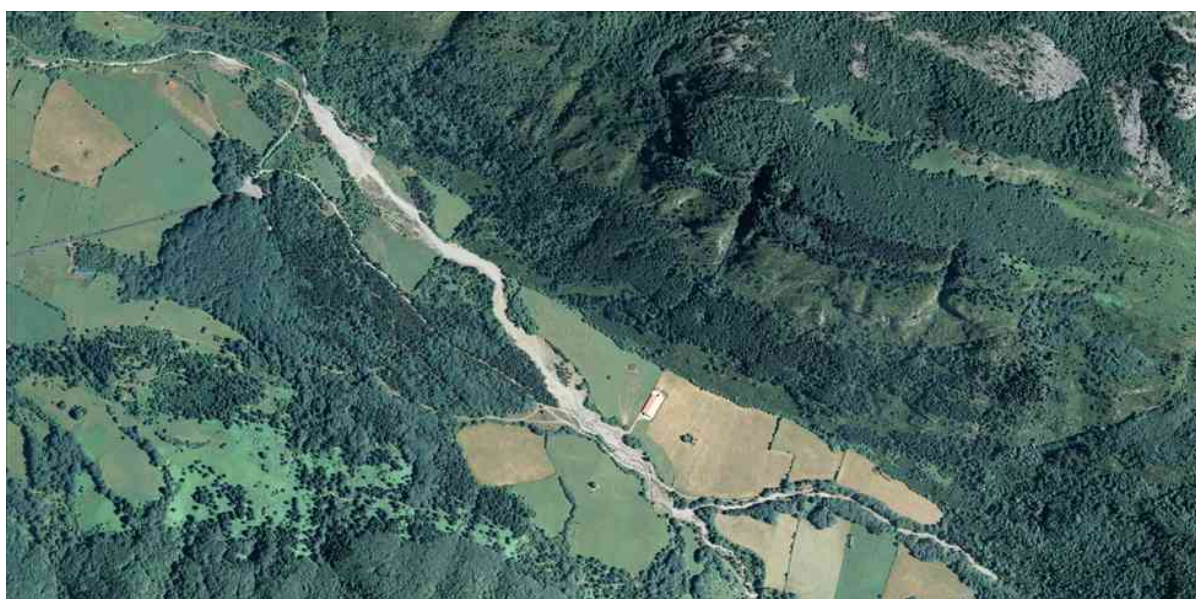
Curso fluvial del Pirineo navarro que constituye una de las cabeceras del río Esca, afluente del Aragón. Cuenta con un tramo de gran valor geomorfológico y ecológico, al tratarse del único cauce trenzado en Navarra y el más occidental de la cordillera pirenaica. En el ejemplo se aplica el índice IHG a este tramo, que se ubica entre las coordenadas de inicio 30N-678642-4754897 y de final 30N-676661-4756202, con una longitud de 2,5 km. En la siguiente fotografía aérea de 2008 (Sistema de Información Territorial de Navarra, SITNA) se observa el conjunto del tramo.

Los principales impactos, en qué medida determinan la aplicación del índice y la puntuación resultante se explican en la tabla de evaluación. El valor final obtenido por el sector fluvial es de 54 puntos, lo cual implica una calidad hidrogeomorfológica moderada. La calidad funcional se considera buena (23 puntos), debido principalmente a la ausencia de regulación hidrológica, pero las del cauce y ribera presentan valores inferiores (17 y 14 puntos respectivamente). Los impactos más nocivos son los dragados, las defensas precarias y la invasión del corredor ribereño para actividades agropecuarias, invasión que llega incluso a alcanzar en un tramo al propio cauce menor, que ha sido muy estrechado. El sistema fluvial ha respondido a estos impactos con una incisión acelerada que ha llegado a alcanzar el sustrato y ha obligado a reforzar el puente, como puede observarse en las fotografías.

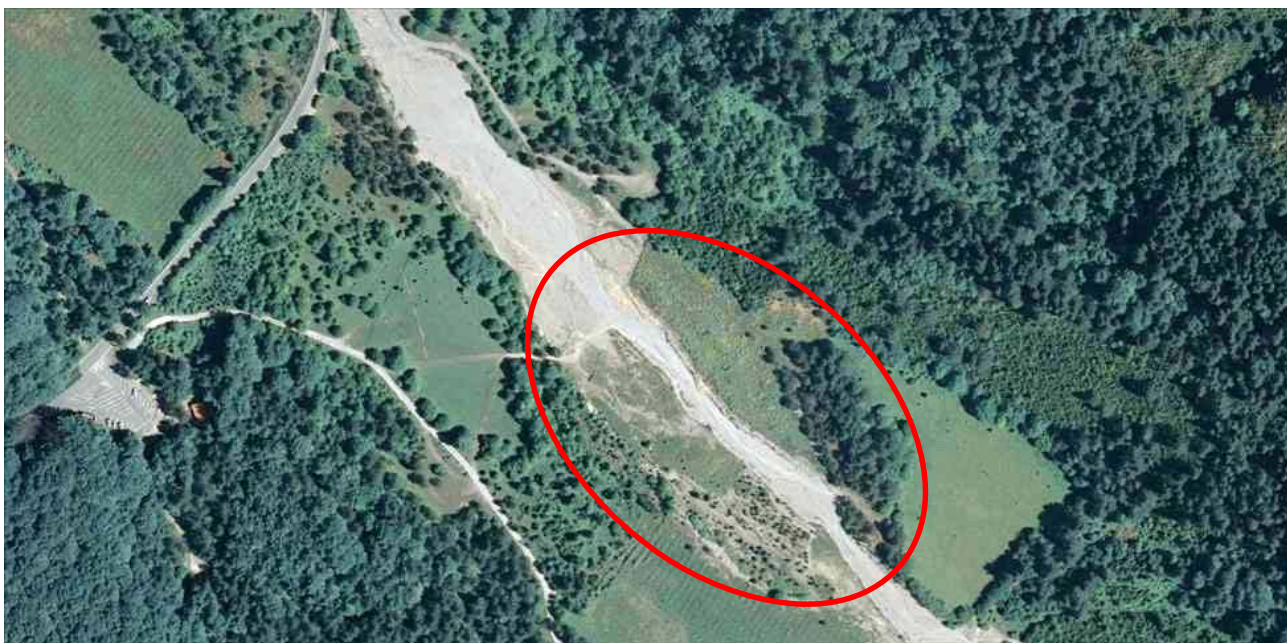
Zoom al tramo de 275 m en el que el cauce ha sido invadido. Fotografía aérea del SITNA.

CALIDAD FUNCIONAL DEL SISTEMA: BUENA		23
Naturalidad del trazado y de la morfología en planta	A lo largo de 275 m (entre el 10 y el 25% de la longitud del tramo) el trazado del cauce ha sido modificado por invasión desde las dos márgenes, reduciéndose su anchura natural de unos 80 m a unos 15 m. (-4)	6
Continuidad y naturalidad del lecho y de los procesos longitudinales y verticales	Hay un puente y tres vados (-2) y la topografía del fondo ha sido muy alterada por dragados, extracciones y paso de vehículos en más del 25% de la longitud del sector (-3).	5
Naturalidad de las márgenes y de la movilidad lateral	Hay algunas defensas de margen en las proximidades del puente (-2) y elementos no naturales (acumulación de acarreo y la citada intervención invasora) que modifican de forma notable la naturalidad localmente (-2)	6
CALIDAD DEL CAUCE: MODERADA		17
Continuidad longitudinal de las riberas	La continuidad es correcta en ambas márgenes a lo largo de 950 m de los 2.500 m que conforman el tramo, es decir, las discontinuidades se registran en el 72% de la longitud, pero no son permanentes (-6).	4

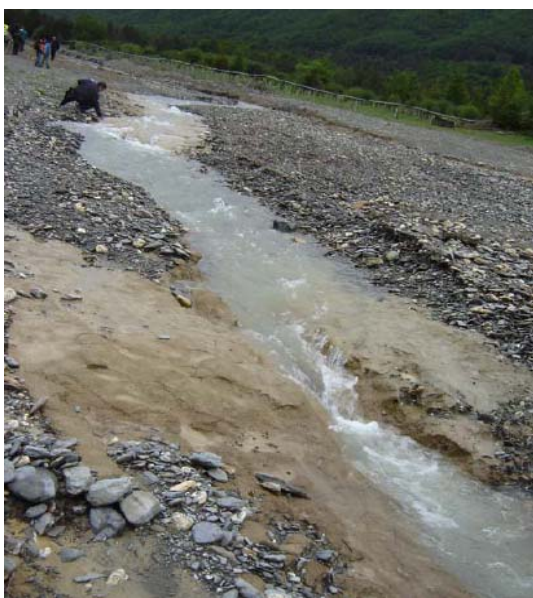
Las extracciones de gravas y la invasión del cauce estrechándolo han originado una fuerte incisión, aflorando el sustrato arcilloso. Foto: Juan Pedro Martín Vide.

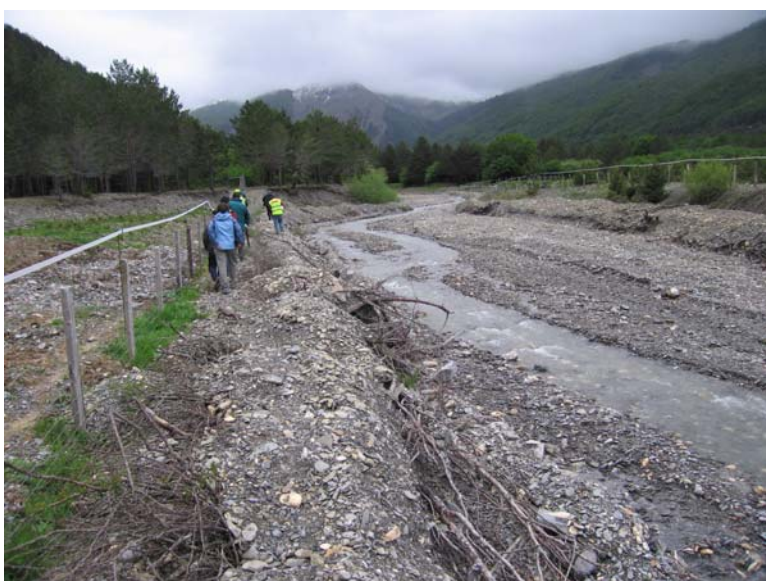
Otra imagen del tramo estrechado. Foto: Elena Díaz Bea

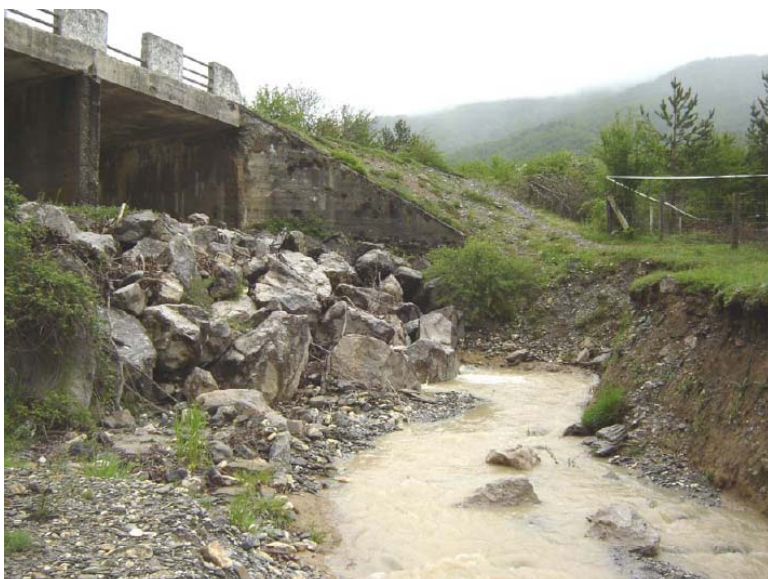
Refuerzo del puente aguas abajo a causa de la incisión registrada.
Foto: Juan Pedro Martín Vide

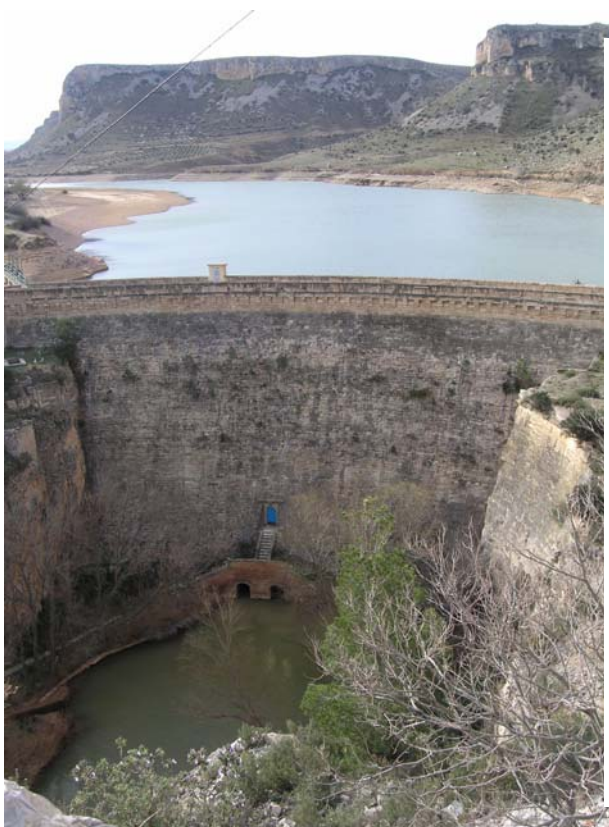
Presa de Mezalocha. Foto: Alfredo Ollero.

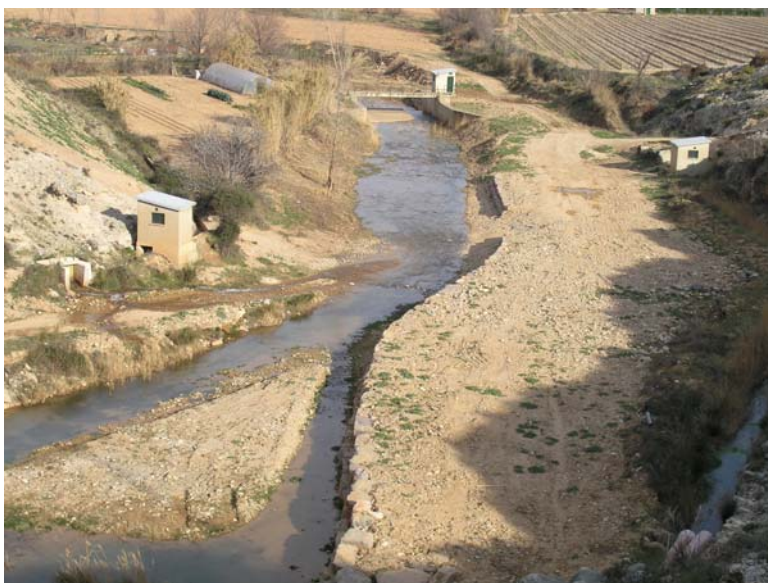
*Modificación de la margen derecha del cauce entre la presa de Mezalocha y la estación de aforo.
Foto: Alfredo Ollero*

Los principales impactos, en qué medida determinan la aplicación del índice y la puntuación resultante se explican en la tabla de evaluación. El valor final obtenido por el sector fluvial es de 23 puntos, lo cual implica una calidad hidrogeomorfológica deficiente. La calidad funcional se considera muy mala (2 puntos), debido a la importantísima regulación hidrológica, pero las del cauce y ribera presentan valores ligeramente superiores (10 y 11 puntos respectivamente), que implican calidades deficientes.

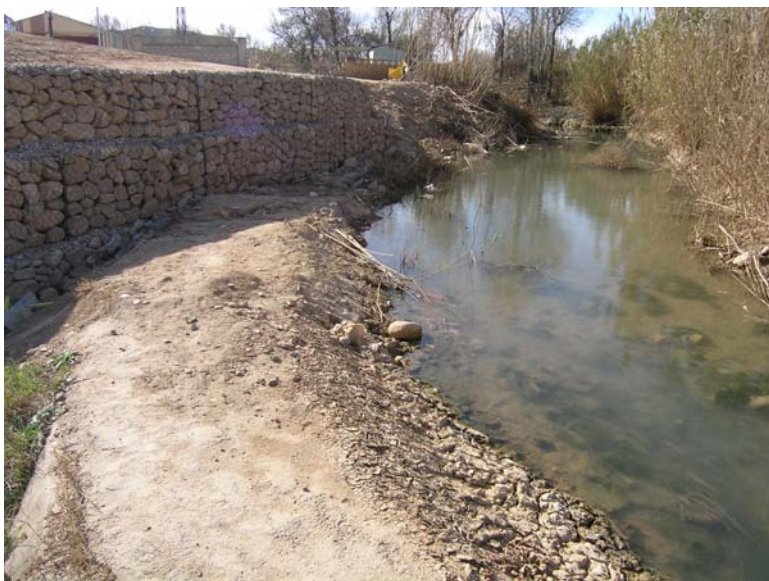
Defensa de gaviones y muy deficiente estado del cauce en Cuarte de Huerva. Foto: Alfredo Ollero.

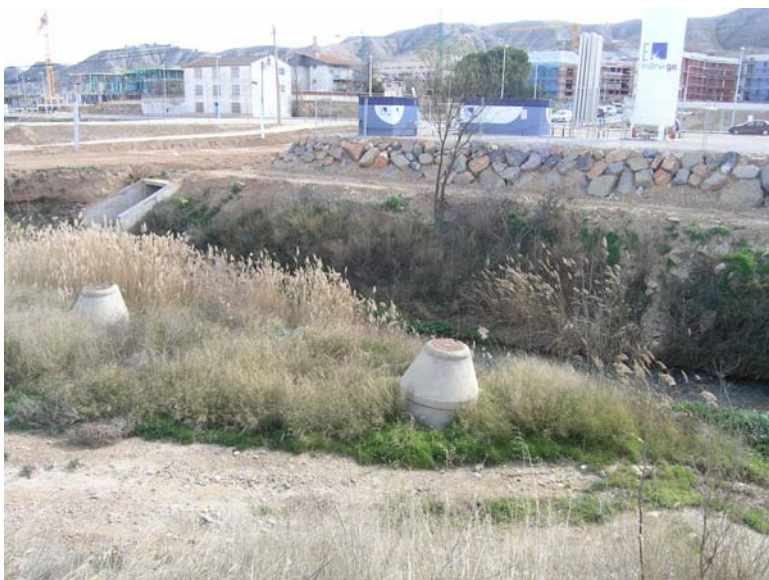
Canalización asociada al proceso de urbanización en Cadrete. Foto: Alfredo Ollero.

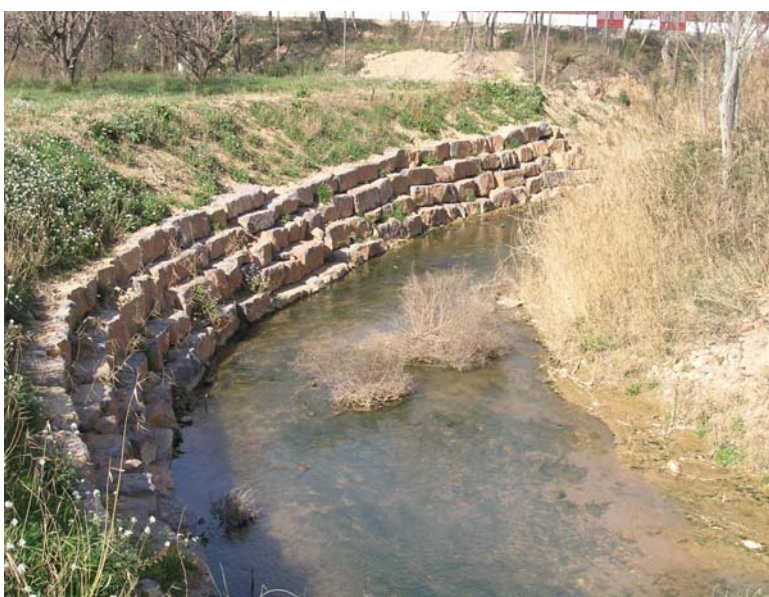
Escollera en Cuarte de Huerva. Foto: Alfredo Ollero.

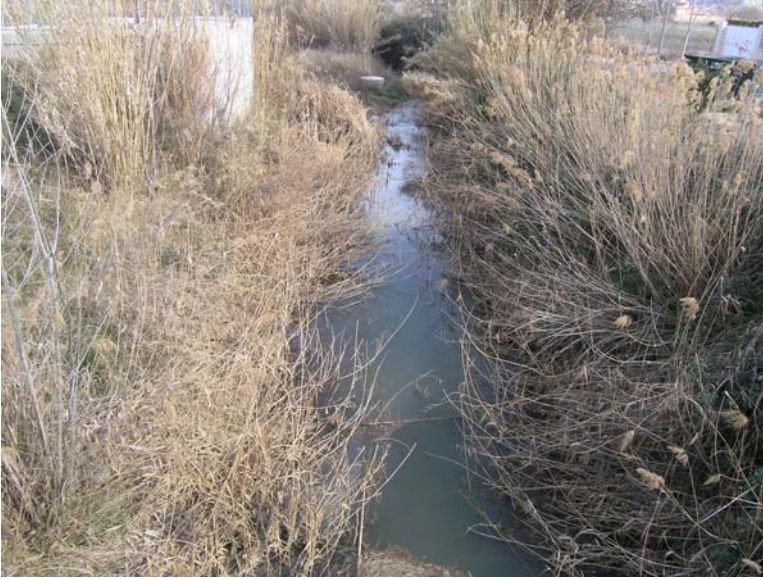
Las actuaciones en el cauce han provocado en muchos tramos la retención del flujo, el colapso del transporte sólido, la deposición de finos y la consiguiente proliferación de plantas helófitas. Santa Fe de Huerva. Foto: Alfredo Ollero.

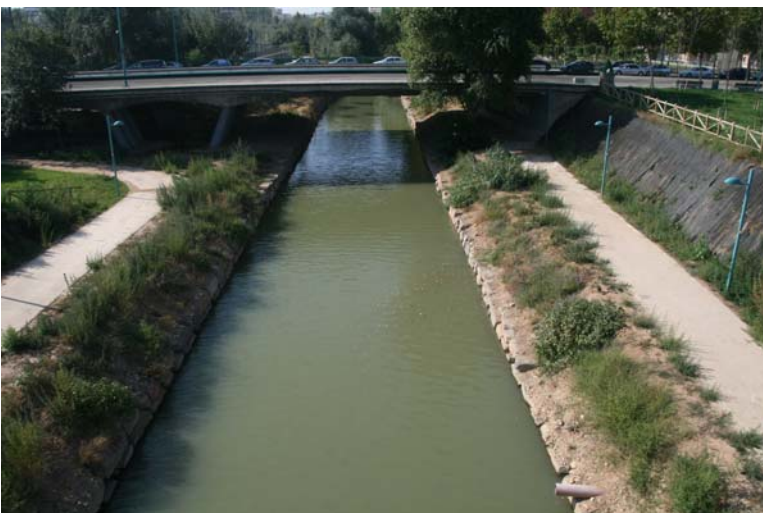
Tramo final rectilíneo y canalizado del río Huerva en Zaragoza, a unos metros de su confluencia en el río Ebro represado por el azud de Vadorrey, que por tanto también embalsa la corriente del Huerva. Foto: Alfredo Ollero.
